## **INONDATIONS EN JUIN 2016 DANS LA PROVINCE DU LUXEMBOURG GESTION DES CONSEQUENCES POUR LES PONTS ENDOMMAGES**

### **Résumé**

## Journée d'information sur la gestion des ouvrages d'art

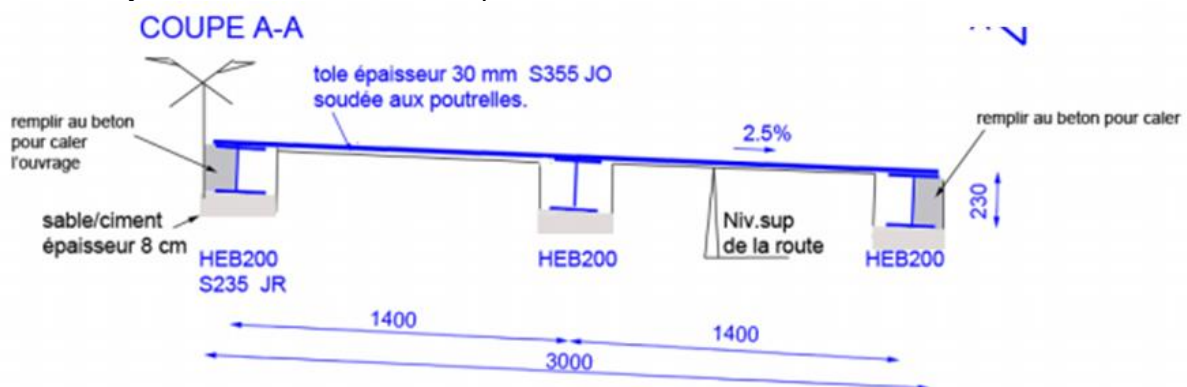
L'équipe d'hommes-grenouilles de la DGO2 nous a apporté immédiatement son aide, pour inspecter les fondations de ce pont. Les affouillements dans les pieddroits mesuraient localement jusqu'à 1.60 m en X-Y, pour environ 2 m de profondeur. Leur rapport était très bien fait et utile.

En parallèle, une solution provisoire a été installée, pour que les efforts liés au trafic ne passent plus par la voûte, instable : un « pont provisoire » a été installé sur le revêtement existant, le temps que les travaux de stabilisation soient réalisés. La Direction des Conceptions et des Calculs a étudié rapidement cette solution provisoire. Ce système a d'ailleurs déjà été réutilisé sur d'autres ponts.

- bétonnage du fond de la cavité avec un béton colloïdal ; on a rempli d'environ 60 m<sup>3</sup> cette cavité. Un barrage provisoire avait été créé en amont et en aval pour mettre la zone suffisamment à sec;
- bétonnage de nouveaux pieddroits pour stabiliser l'ensemble et reprendre les efforts;
- pose d'enrochement en approche, pour éviter les affouillements et déstabilisation de talus;
- suppression du pont provisoire et remplacement du revêtement.
