**« LA BELLE LIEGEOISE » - TECHNIQUES SPECIFIQUES POUR LE SUIVI ET LA RECEPTION DE LA PASSERELLE**

<p><b>AUGUSTE THIERRY</b> Attaché Direction de l'Expertise des Ouvrages DGO1-65 Rue Côte d'Or, 253 4000 Liège Tél. : 04/2316335 Fax : 04/2316464 Email : <a href="mailto:thierry.auguste@spw.wallonie.be">thierry.auguste@spw.wallonie.be</a></p>
<p><b>TOMSIN FRANÇOIS</b> Gradué Direction de l'Expertise des Ouvrages DGO1-65 Rue Côte d'Or, 253 4000 Liège Tél. : 04/2316377 Fax : 04/2316464 Email : <a href="mailto:francois.tomsin@spw.wallonie.be">francois.tomsin@spw.wallonie.be</a></p>

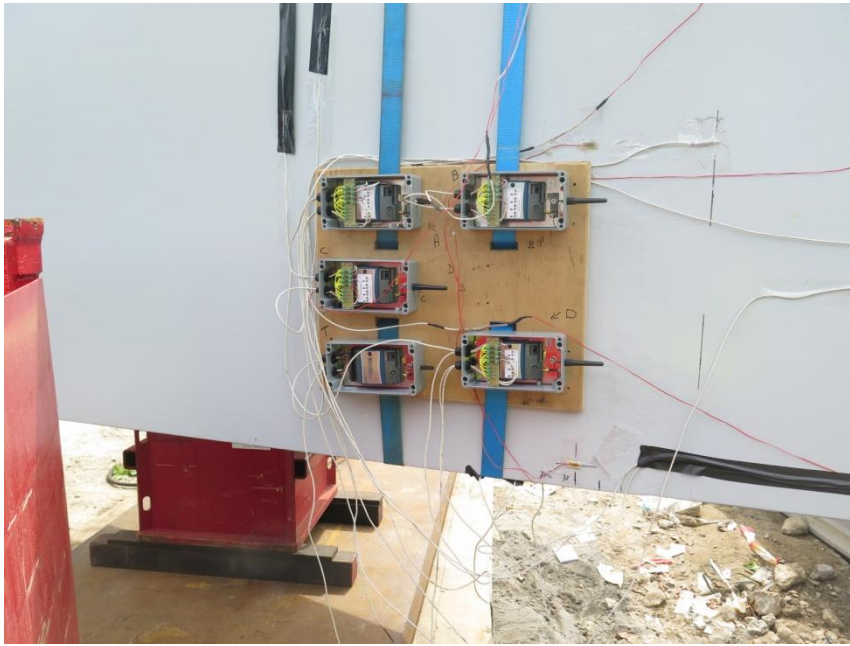
Problème, le fabricant a fabriqué et monté l'élément dans sa position finale, ce qui a obligé l'adjudicataire à découper et repositionner une partie de la pièce, une cale a également été placée au niveau de l'extrémité soudée au pylône qui pu être repositionnée.

Les calculs montraient que ces opérations évitaient à la pièce de flamber mais que les efforts subis dans la partie supérieure conduiraient à une plastification de cette zone.

Afin de s'assurer que la plastification restait faible et que la zone n'atteignait pas la soudure, dont le comportement en zone plastique est inconnu, des jauges de contraintes ont été collées sur différents éléments se trouvant en tête du pylône.

Des exigences en matière d'esthétisme et de sécurité ont conduit notre service à utiliser le matériel développé par la société V2i à l'occasion d'un autre marché ; ce matériel utilise le système WSN de National Instrument.

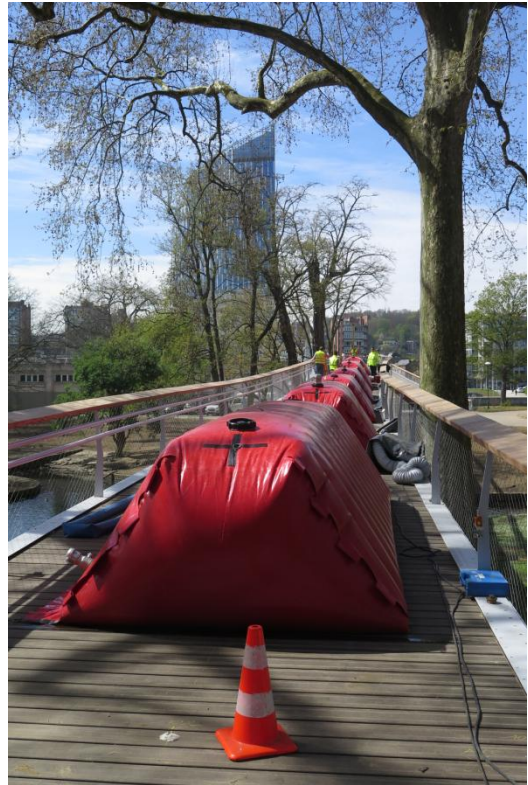
En effet, les quelques 112.5t à mobiliser sur la travée principale étaient un véritable challenge puisque le platelage en place ne permet pas l'emploi de poids-lourds afin d'assurer le lestage. Par ailleurs, un chargement à l'aide de "big bag", comme c'est généralement le cas pour les passerelles, n'était pas envisageable. Quant au mesurage des flèches, la méthode classique par nivellement de précision n'était pas applicable pour la travée en Meuse et ce, essentiellement pour des raisons de timing mais aussi à cause de la sensibilité de la passerelle aux vibrations.

Ainsi, le lestage fut réalisé par recours à un dispositif anti-crués constitué de grandes poches d'eau d'une capacité de 7.5 m<sup>3</sup> (J-Bars) chacune, disposées sur le platelage et remplies avec l'eau de la Meuse alors pompée.

La manipulation desdites poches n'étant pas une mince affaire tant en manutention qu'en remplissage et surtout vidange ; la méthodologie de travail qu'il a fallu mettre sur pied ainsi que le phasage des opérations ont demandé un travail considérable en amont des épreuves.

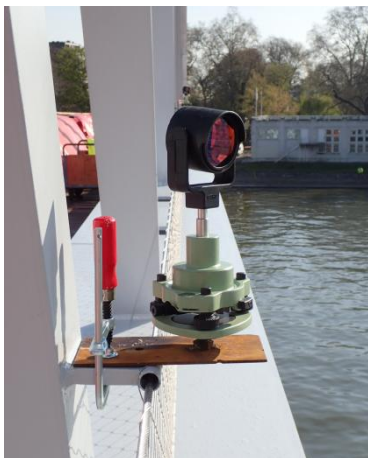
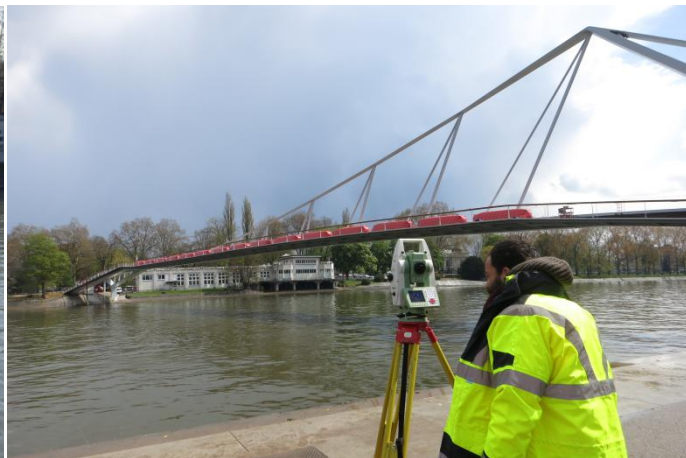
- pour la petite travée au-dessus du parc, la méthode classique du nivellement de précision;
- pour la travée en Meuse, deux stations totales motorisées qui mesurèrent les déformations par lectures de prismes disposés sur des points spécifiques de l'ouvrage.

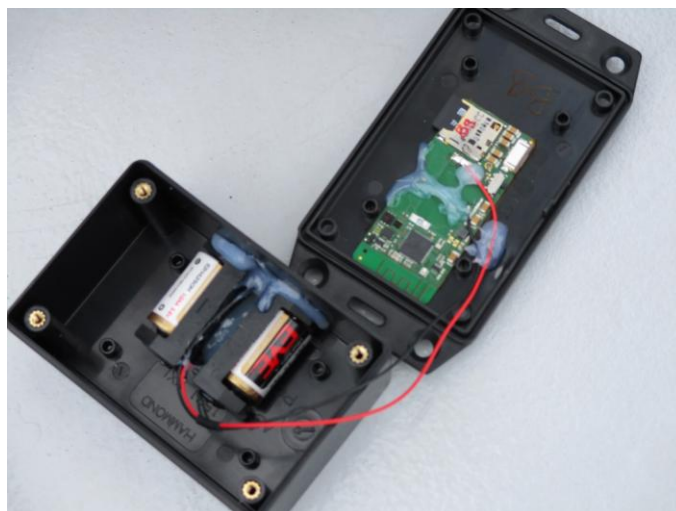
Peu après sa mise en service, la passerelle a été l'objet d'un tangage anormal ; si la situation ayant conduit au phénomène était exceptionnelle, le fonctionnaire dirigeant s'en est légitimement inquiété.

Ce monitoring a été rendu possible par le prêt, par la start-up de M. Philippe Laurent, de trois capteurs prototypes.

Ces capteurs sont constitués d'accéléromètres et de gyroscopes triaxiaux mesurant à une fréquence de 30 Hz ; ils sont alimentés par piles et les données sont stockées sur une carte microSD.

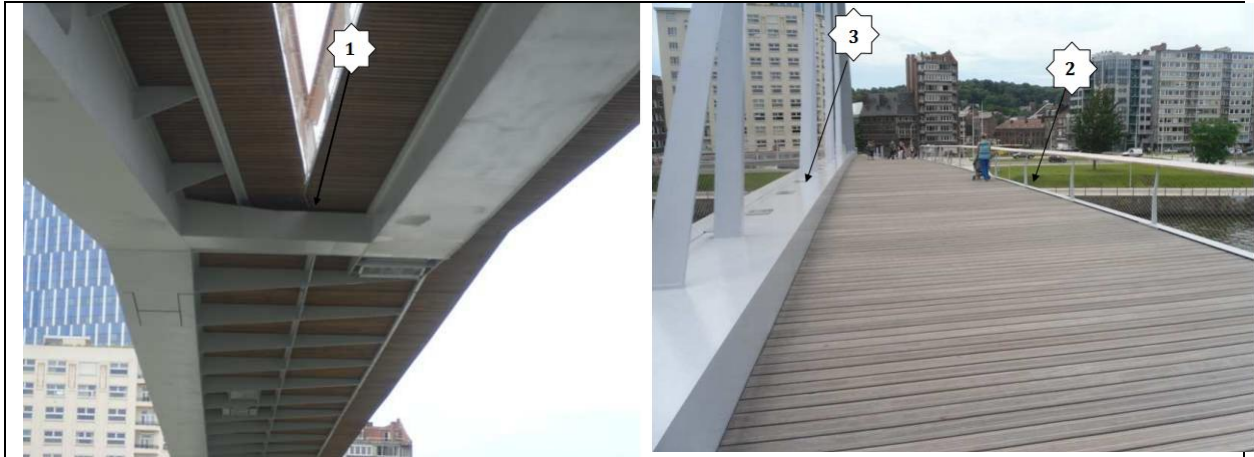
Les capteurs ont été installés de façon à mesurer les mouvements sur la structure, au niveau du caisson et sous le garde corps.

Ces mesures ont permis de mettre en évidence que le tangage ne se produisait pas en situation normale, mais que les amplitudes de vibrations mesurées s'avéraient plus élevées qu'attendu.

Le résultat de ces interventions ont été rassurants concernant les deux premiers points ; et a conduit à interpeller l'adjudicataire sur l'étude dynamique et à prendre des mesures particulières lors d'évènements susceptibles d'attirer la foule.
