RÉHABILITATION DU VIADUC DE VIRELLES

<p>POPIJN VINCENT Chef de projets Direction des Routes de Charleroi DGO1.42 Rue de l'Écluse, 22 6000 Charleroi Tél. : 071/63.12.19 Fax : 071/63.12.33 Email : vincent.popijn@spw.wallonie.be</p>
--	---

Journée d'information sur la gestion des ouvrages d'art

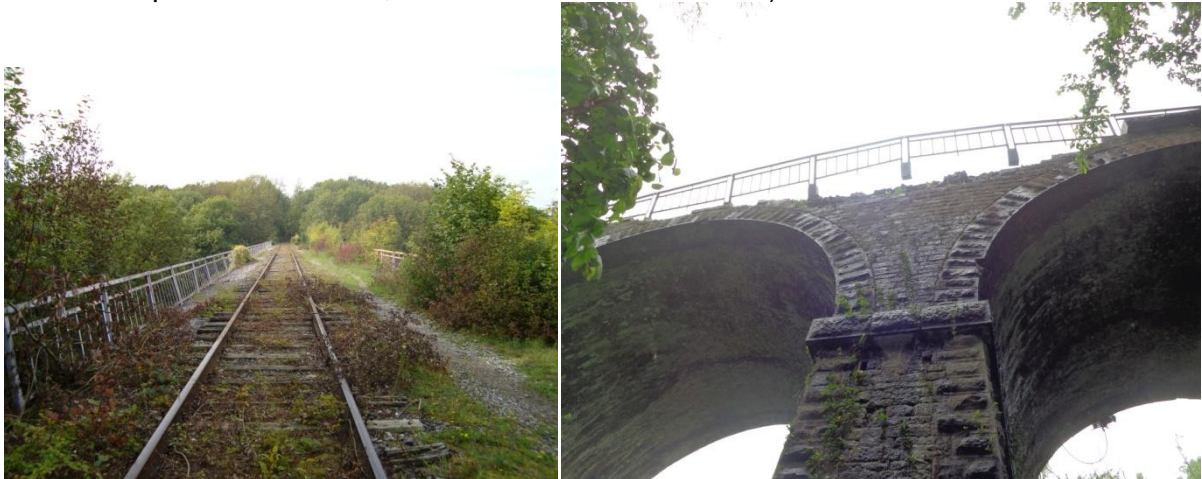
Au niveau de la face supérieure, les éléments suivants furent notamment mis en évidence :

- La présence d'une végétation envahissante ;
- L'existence d'une surcharge importante sur l'intégralité de l'ouvrage, le niveau supérieur du ballast étant situé 30 cm au-dessus du niveau du couronnement ;
- L'apparition d'un déversement important, bien que localisé (voûtes V7 et V8, côté Sud), du tympan. Ce déversement a abouti durant l'hiver 2012- 2013 au basculement complet de cette zone, sur une hauteur de 3 mètres)

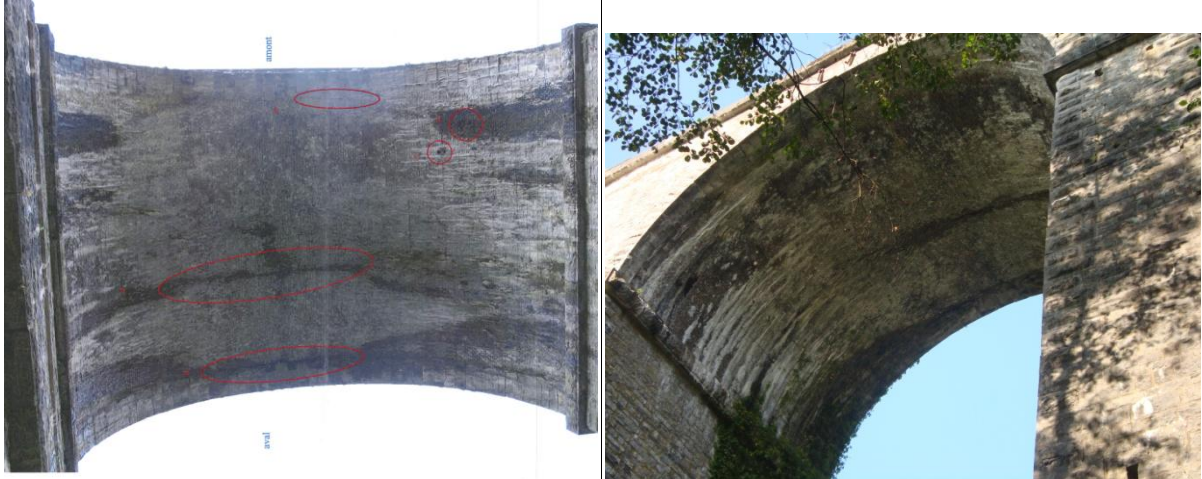
Les observations suivantes furent réalisées sur les voûtes de l'ouvrage :

- Des désolidarisations (fissures importantes), entre les tympans/bandeaux de pierre de taille et les voûtes adjacentes en briques, sont observées lorsqu'aucun épinglage n'est présent ;
- Des fissures longitudinales sont marquées sur toutes les voûtes en briques, en leur centre ;

- Des concrétions de carbonate de calcium sont observables sur toutes les voûtes de l'ouvrage. On note également de nombreuses taches d'humidité et des chutes d'eau au goutte-à-goutte ;
- Des exutoires d'un dispositif de drainage interne au viaduc sont parfois visibles. Cependant, au vu de la faible quantité d'eau sortant des orifices, le système est sans doute colmaté de longue date.
