Mardi 12 mars 2019 • La Marlagne

JOURNÉE DES OUVRAGES D'ART

SECURISATION DU VIADUC DE VIESVILLE : SUIVI, RECALCUL ET TRAVAUX

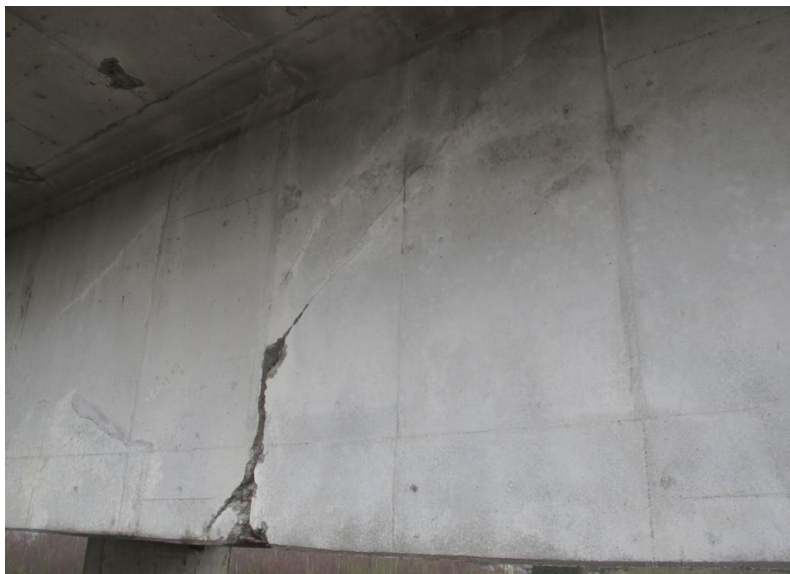
Situées approximativement au 1/4 de la portée de la travée, les fissures observées ont une orientation oblique ($\pm 45^\circ$) depuis le haut de la poutre et se prolongent verticalement jusqu'à l'arête inférieure de la poutre, en suivant l'axe de la jonction entre deux claveaux.

Vue de la fissure après dégagement sur la poutre extérieure de la travée 9

L'étude a mis en évidence les conséquences d'une mauvaise conception de la structure et spécifiquement d'une discontinuité de la précontrainte liée à la technique de réalisation des travées en encorbellement par claveaux successifs.

Comme le montre le schéma suivant, la zone fissurée se situe au niveau d'un joint entre claveaux ; la précontrainte matérialisée par des barres Diwidag courbées ancrées d'un seul côté en partie inférieure de cette section induit des efforts opposés provoquant d'importants efforts de traction dans le béton.

Parmi les solutions envisagées, c'est celle des plats collés qui a été retenue, avec des bandes verticales pour reprendre les efforts de cisaillement et des bandes horizontales pour l'effort d'entraînement, comme le montrent les schémas ci-après.

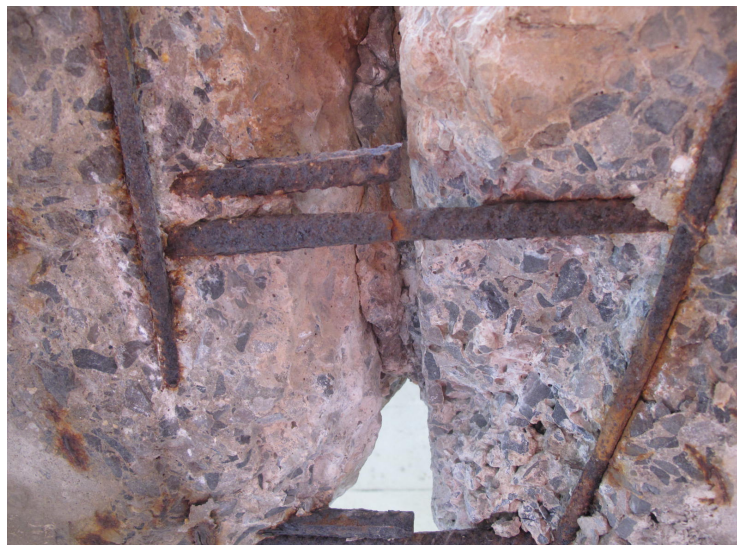
Un dégagement du ferrailage en partie inférieure des poutres a montré la rupture des armatures longitudinales de la poutre extérieure.

Armatures passives rompues en face inférieure de la poutre extérieure

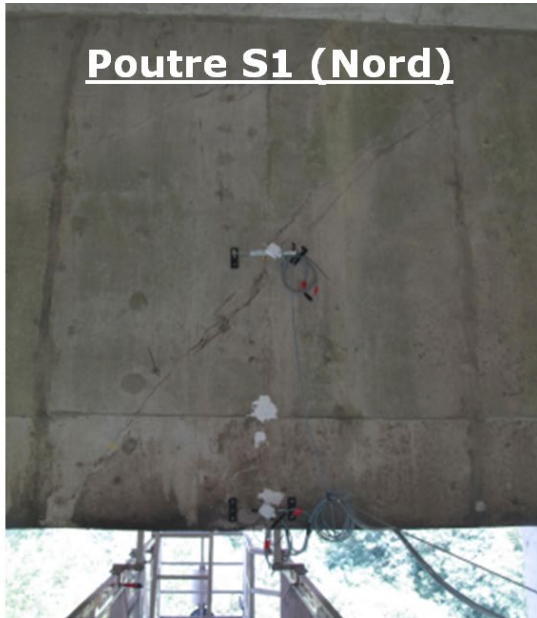
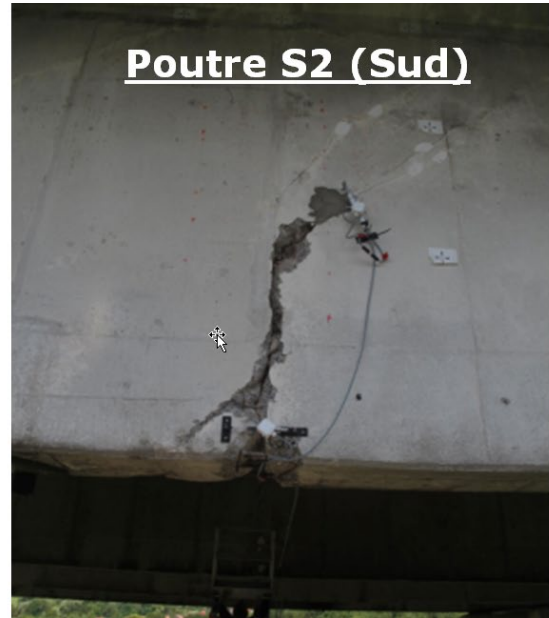
Rapidement, une instrumentation par télémessure a été mise en place sur l'ouvrage, permettant un suivi en continu de l'évolution des ouvertures de ces fissures avec gestion d'alertes et alarmes en cas de dépassement des valeurs seuils.

Capteurs de déplacement mis en place pour le suivi des fissures

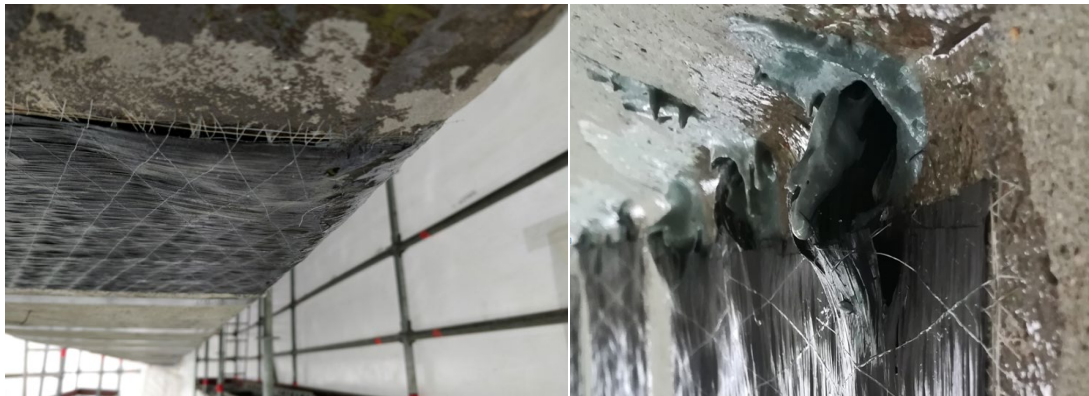
Il a fallu toutefois faire l'expérience négative de la gravité : la première bande ainsi que certains ancrages se sont déplacés avant la fin de la prise de la résine.

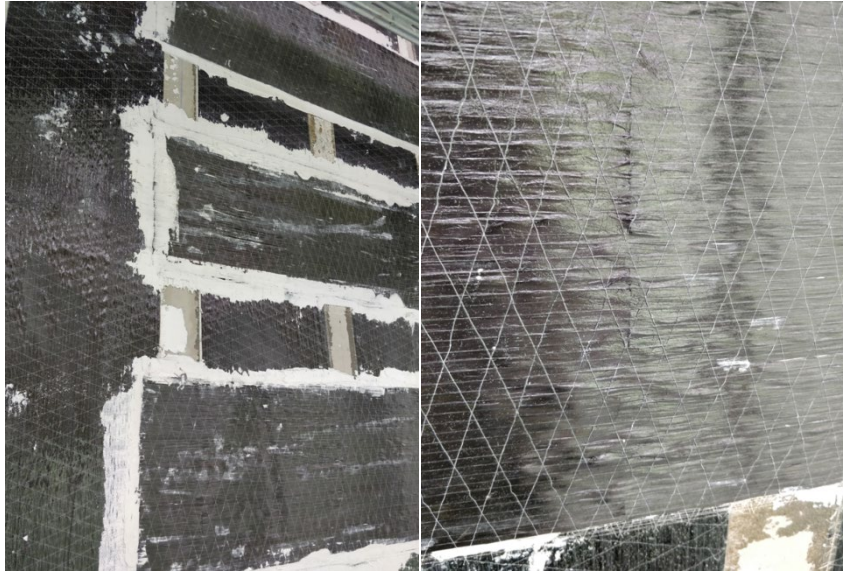
Une fois ces problèmes traités et le chantier repris, ce sont d'autres malfaçons ou problèmes qui ont été constatés. On retrouve des problèmes de tissus collés sur des zones non correctement traités, un aspect esthétique non correct, mais également diverses ruptures au sein même des fibres de carbones, liées à un stockage et à une manipulation inadéquate.

Il a donc été nécessaire de retirer toutes les zones réputées non conformes et de recommencer le travail en tirant les conséquences des malfaçons précédentes, en adaptant les méthodes et en augmentant le soin apporté.

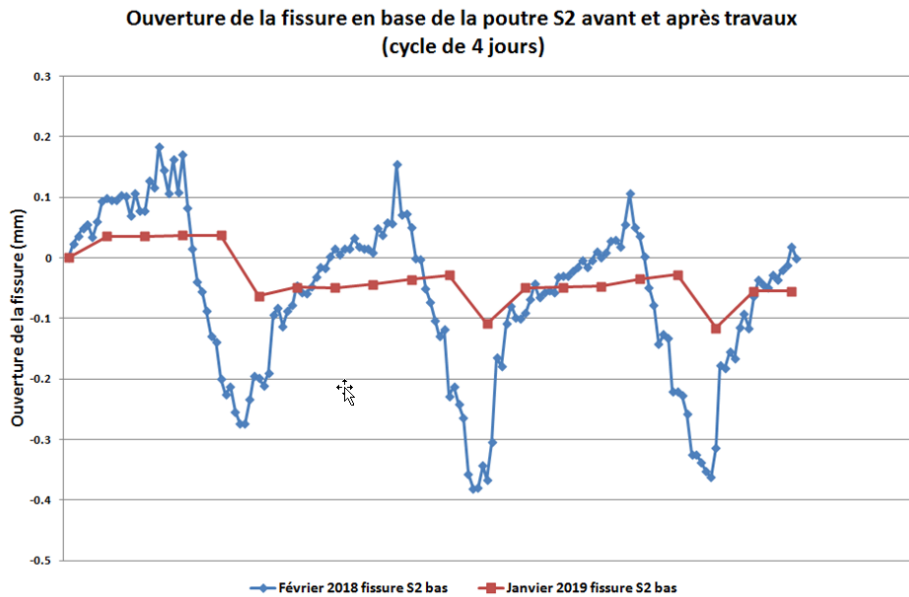
Après travaux, une instrumentation a été remise en place entre les bandes de renforts afin de continuer le suivi de la déformation de la section et de comparer les déformations avant et après travaux. Le graphe suivant nous montre que les fibres ont diminué d'environ un facteur 5 les variations d'ouverture de la fissure de la poutre la plus active.

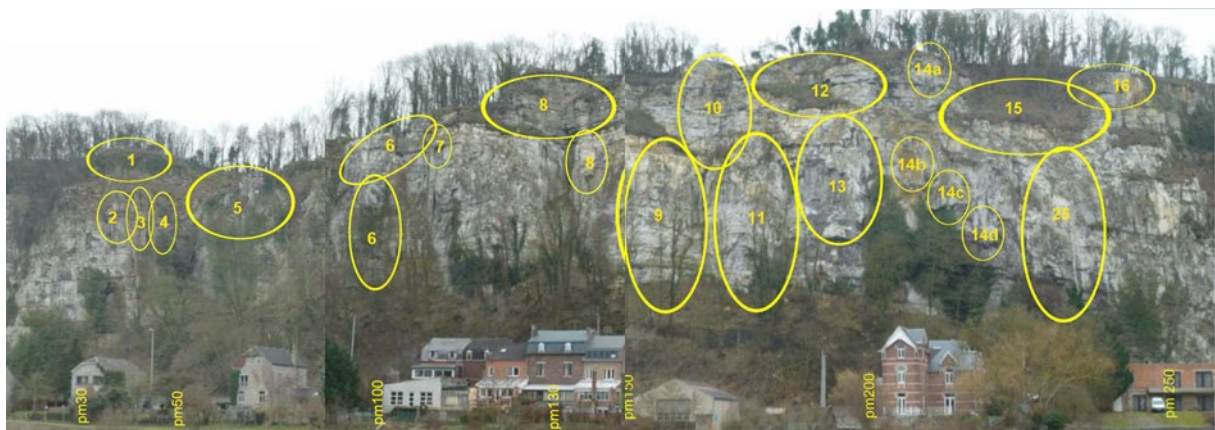
Inspection sur site et définition de zones à conforter.

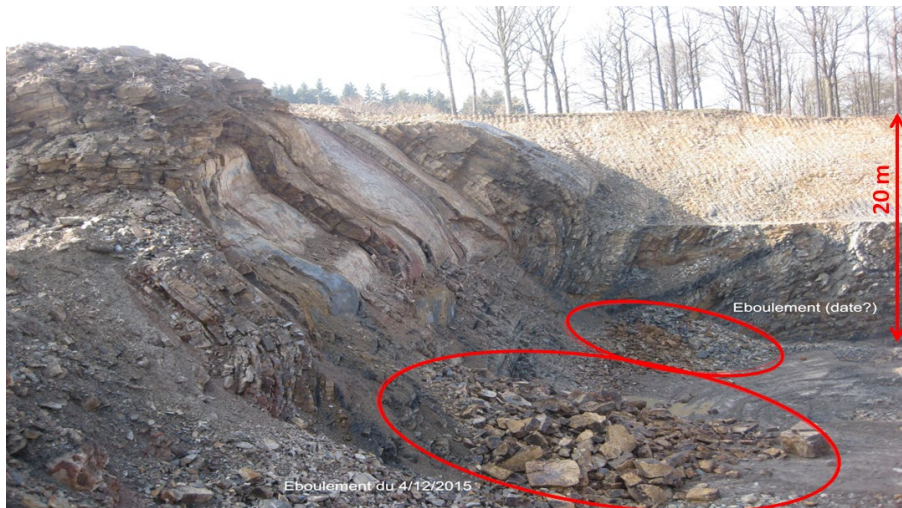
Observation d'un éboulement « surprise » (filmé en direct).

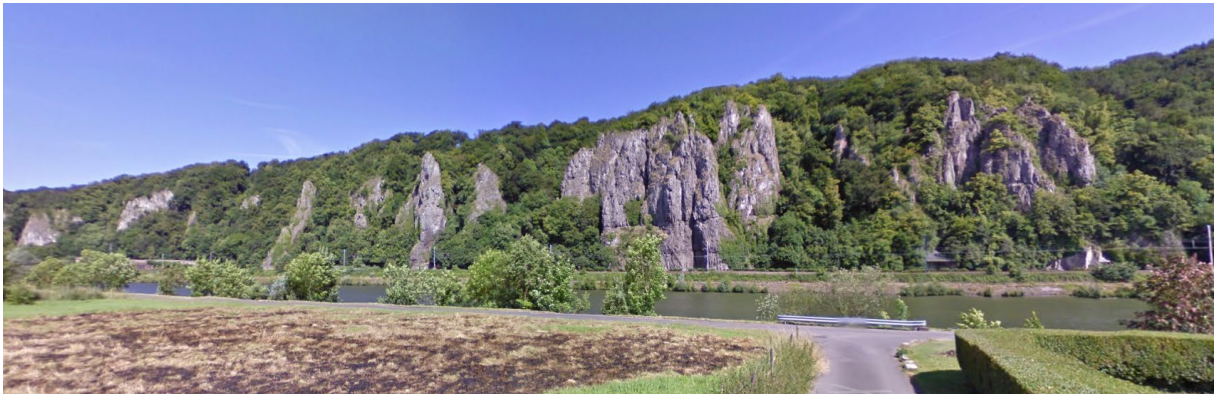
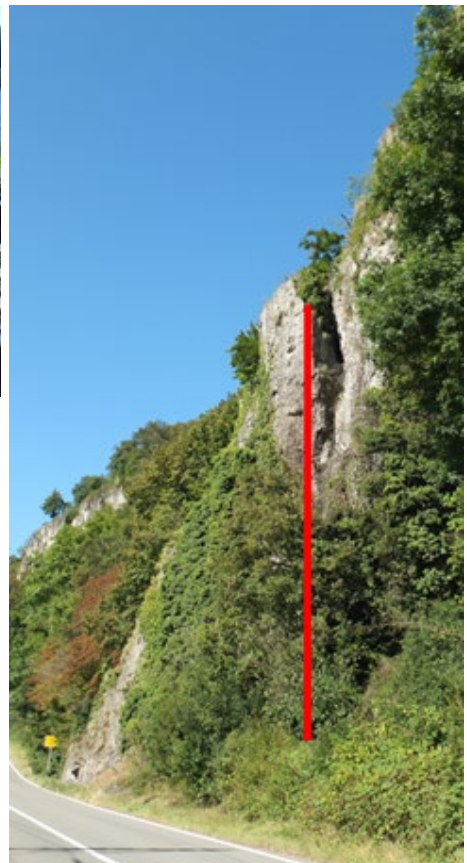
**Entre Beez et Marche-les-Dames, chute d'un bloc qui, en ricochant sur la route, est arrivé sur les voies du chemin de fer.
Réalisation d'une campagne de reconnaissance par drone (DGO-4).**

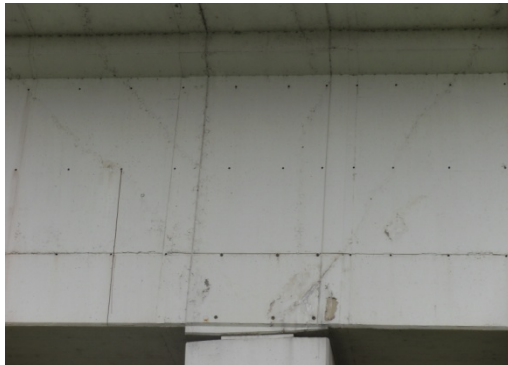
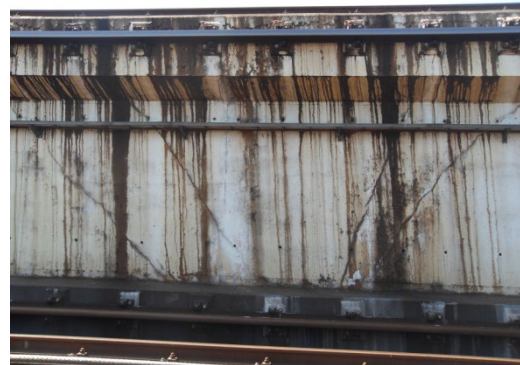
3. Les dispositifs de récolte des eaux et d'égouttage encrassés et/ou cassés ;

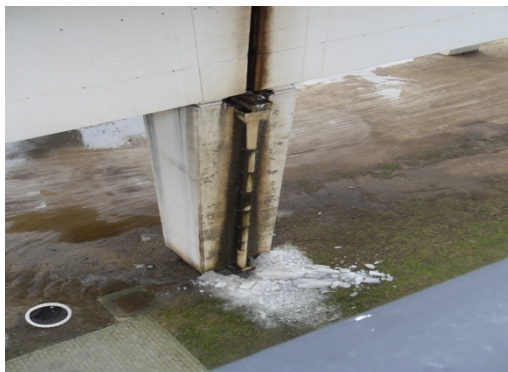
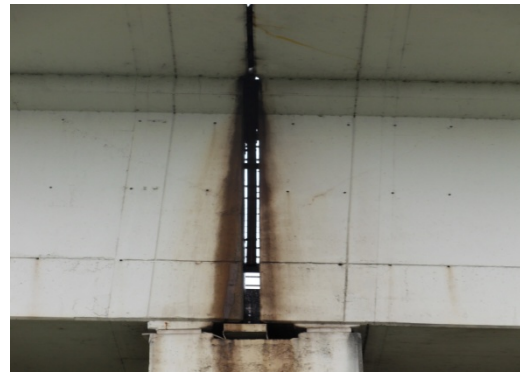
4. Les infiltrations d'eau au travers des radiers en béton des trémies, entraînant la corrosion des armatures et des éclatements de béton.
