## STABILISATION DES PAROIS ROCHEUSES LE LONG DES ROUTES EN WALLONIE

### Résumé :

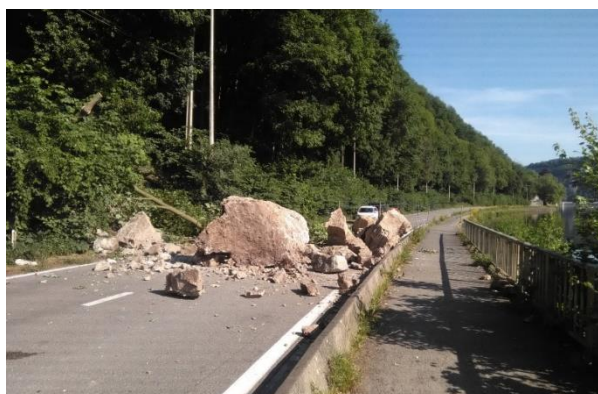
Figure 1. Effondrements rocheux survenus en 2017 sur la N96 à Anhée.

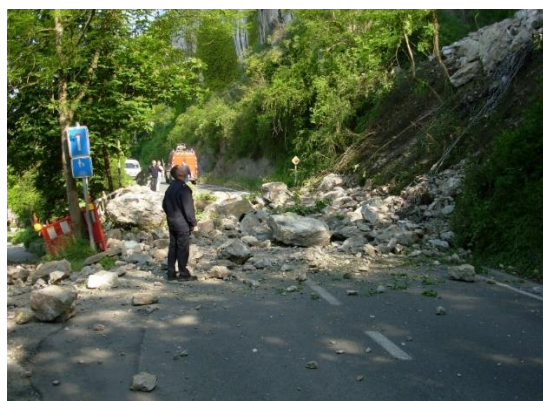
Figure 2. Effondrements rocheux survenus en 2008 sur la N647 à Lustin.

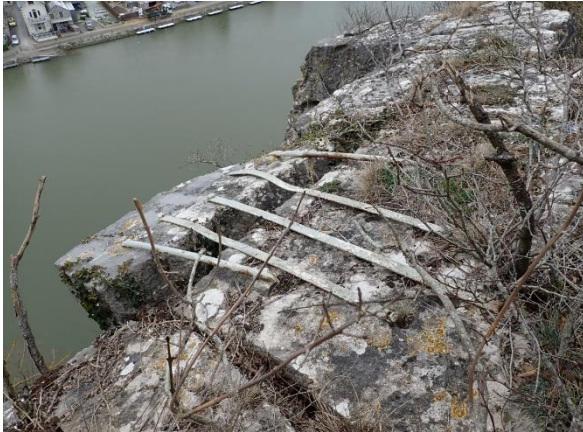
D'anciens dispositifs de confortements sont régulièrement observés lors d'inspections de rochers réalisées par la Direction de la Géotechnique. La plupart du temps, ces dispositifs sont trop légers, vétustes et endommagés (Figures 3 et 4).

Figure 3. Anciennes barres d'ancrage sur les Rochers de Frêne, le long de la N647 à Lustin.

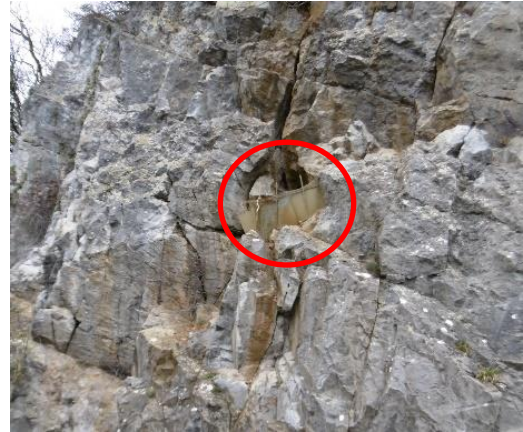
Figure 4. Anciennes plaques métalliques fixées par des ancrages verticaux, le long de la N947 à Godinne.

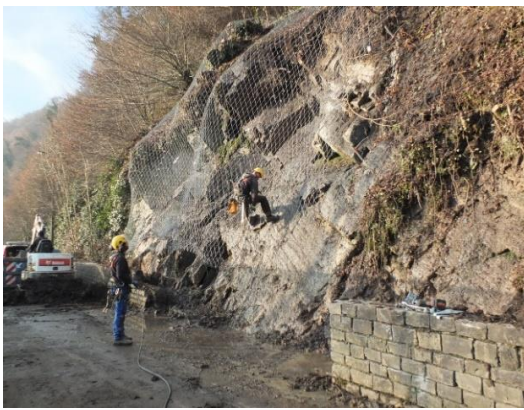
Figure 13. Effondrement d'une strate rocheuse : Filet plaqué ancré.

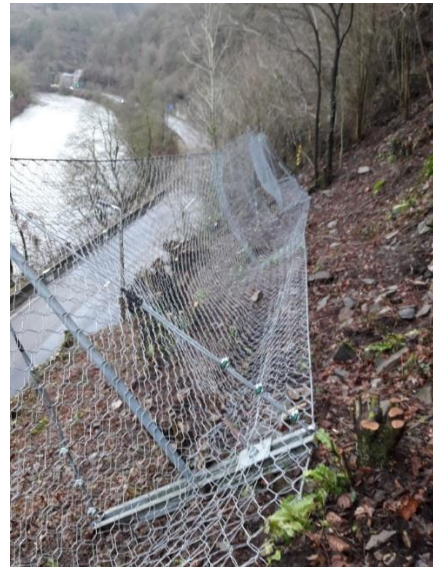
Figure 14. Chutes de blocs venant du versant : Ecran pare-blocs 50 kJ.

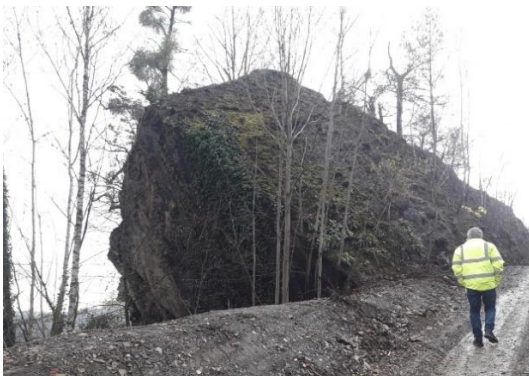
En contre-haut de la N633, un éperon rocheux décamétrique, résiduel d'une ancienne carrière, présentait un degré de stabilité inquiétant. Une fissure ouverte a été instrumentée et le suivi topographique réalisé a permis de démontrer l'absence de mouvement. Un écran déflecteur sera installé en contre-bas pour se prémunir de blocs instables issus du versant.

Figure 15. Eperon rocheux en contre-haut de la N633.

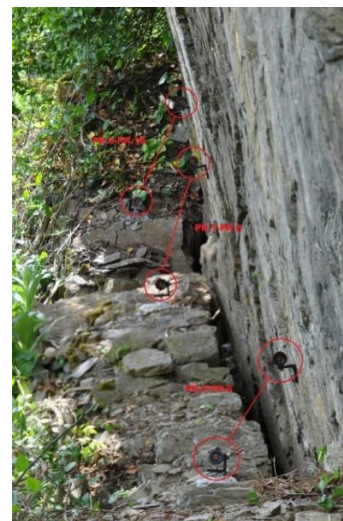
Figure 16. Fissure instrumentée.

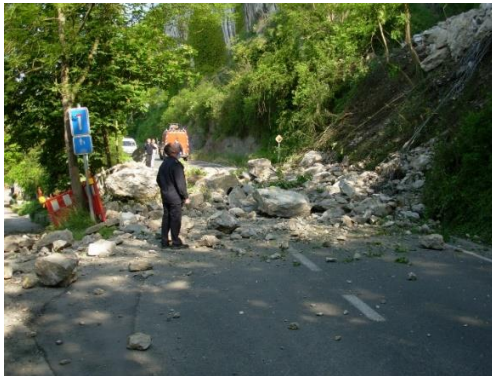
Des chutes de masses rocheuses sur la N647 ont fréquemment lieu. L'événement le plus spectaculaire de ces 20 dernières années s'est produit en 2008, au cours duquel une importante strate rocheuse de plusieurs dizaines de m<sup>3</sup> s'est déstabilisée de la paroi, condamnant ce tronçon de route pendant plusieurs jours.

Figure 19. Effondrement d'une strate rocheuse sur la N647 en 2008.

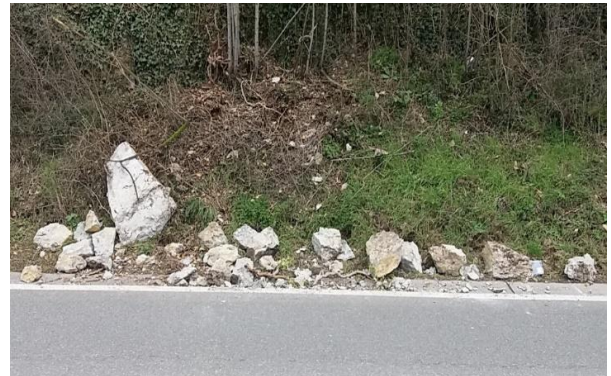
Plus récemment, début 2018, plusieurs blocs rocheux décimétriques à pluridécimétriques se sont désolidarisés de la paroi et se sont immobilisés sur la route en contrebas.

Figure 20. Chutes de blocs rocheux sur la N647 en 2018.

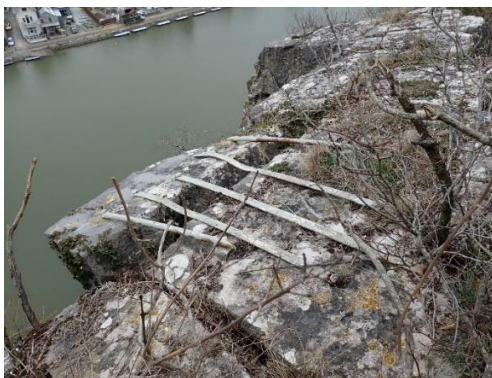
La phase 2 des travaux concerne la partie sommitale des Rochers de Frêne. Les observations réalisées renseignent la présence d'un massif rocheux très fracturé, ainsi que d'anciens dispositifs de confortement relativement précaires. Des habitations sont également présentes en contrebas de la paroi rocheuse.

Figure 22. Anciens dispositifs de confortement (barres d'ancrage) observés sur la partie sommitale des Rochers de Frêne.

Un filet plaqué et ancré dans le massif rocheux a été préconisé dans cette zone de la paroi, afin de maintenir en place les blocs rocheux instables. Vu la difficulté d'accès au sommet de la paroi, le matériel de confortement a été acheminé par hélicoptage.

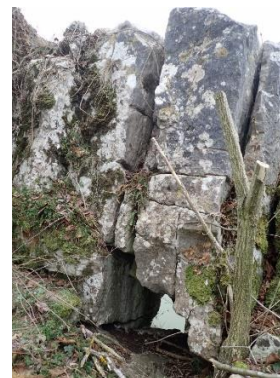
Figure 23. Partie sommitale des Rochers de Frêne très fracturée.

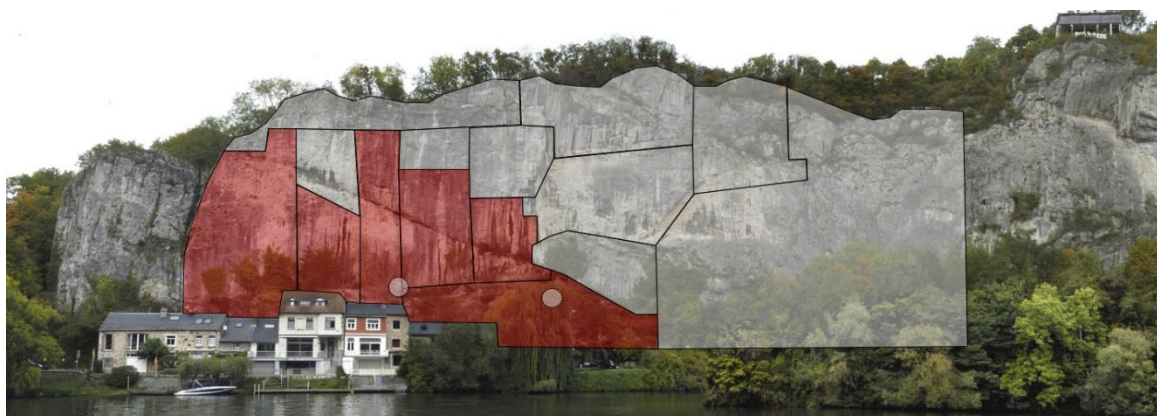
La catégorie 1 concerne des zones présentant des blocs rocheux instables d'une masse maximale relativement limitée, correspondant à des blocs pluridécimétriques. Ces zones pourront être confortées au moyen d'un grillage pendant.

Figure 27. Zones concernées par le confortement de catégorie 1 (grillage pendant).

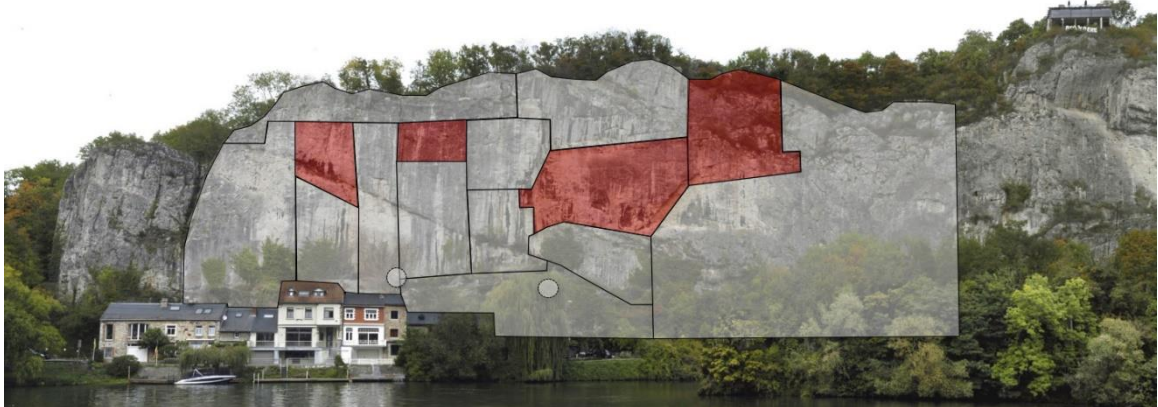
La catégorie 2 nécessite la pose d'un filet plaqué et ancré dans le massif rocheux, de résistance intermédiaire.

Figure 28. Zones concernées par le confortement de catégorie 2 (filet plaqué et ancré de résistance intermédiaire).

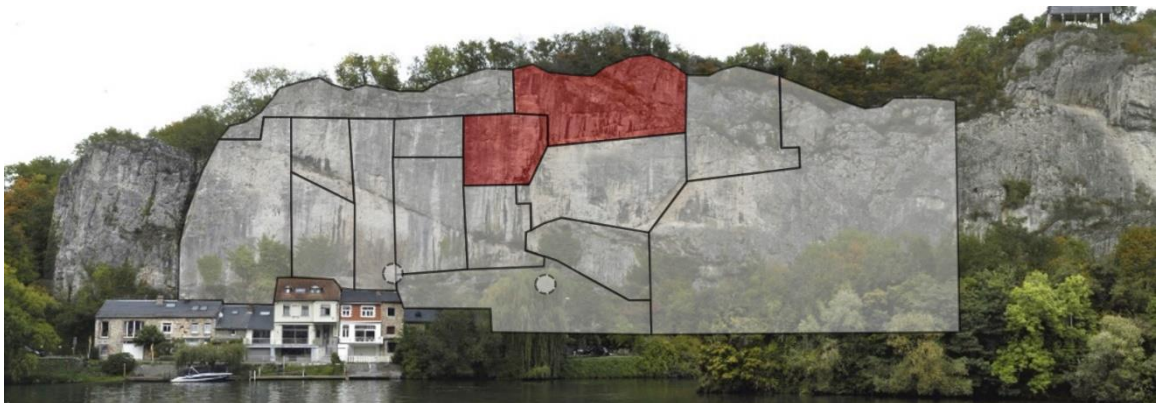
En raison de la taille importante de certains blocs rocheux, potentiellement instables, les zones situées dans la catégorie 3 devront être confortées au moyen d'un filet plaqué et ancré dans le massif rocheux, de résistance élevée. En outre, une strate rocheuse d'une masse estimée à près de 1.000 tonnes devra être ancrée dans le massif rocheux.

Figure 29. Zones concernées par le confortement de catégorie 3 (filet plaqué et ancré de résistance élevée).

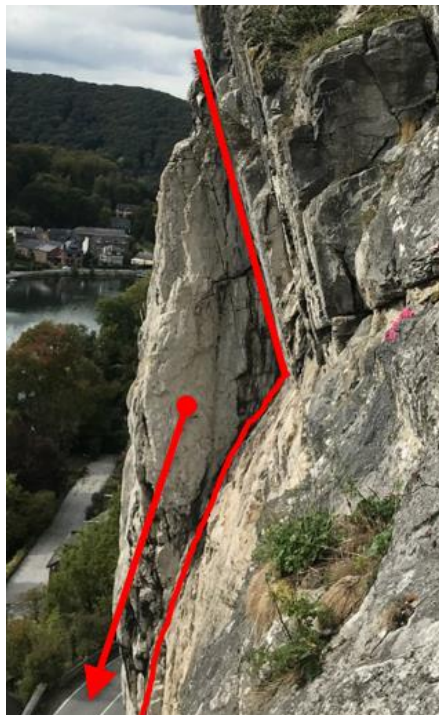
Figure 30. Importante strate rocheuse instable, d'une masse estimée à 1.000 tonnes.

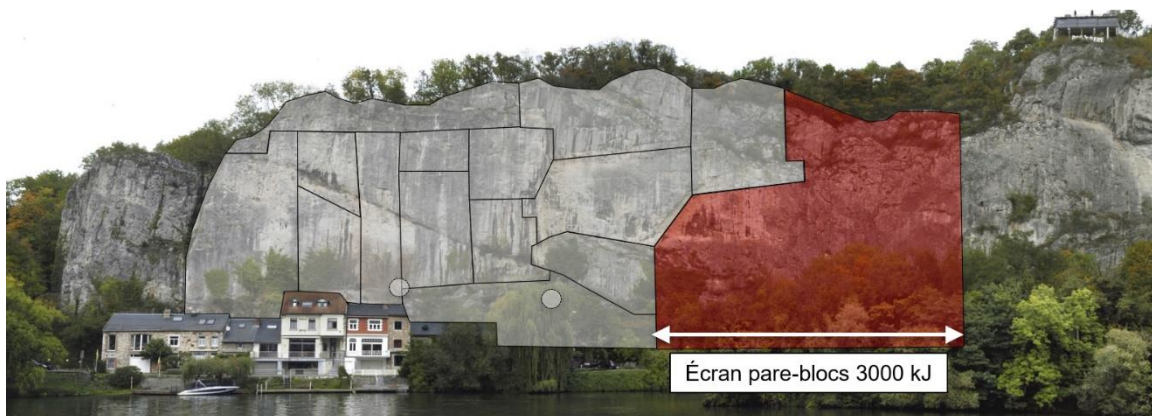
La partie amont de la paroi investiguée s'éloigne de la N647, laissant une place suffisante pour la pose d'un écran pare-blocs sur le versant en pied de la paroi. Cette zone est reprise dans la catégorie 4 des types de confortement à appliquer sur la paroi.

Figure 31. Zone concernée par la pose d'un écran pare-blocs (catégorie 4).

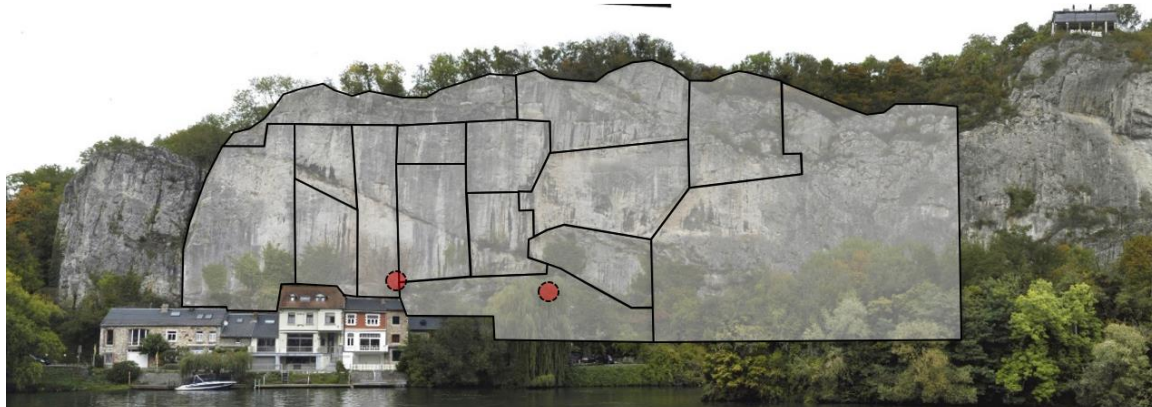
Deux blocs rocheux de près d'1 m<sup>3</sup> chacun, reposent en contre-haut de la N647, au pied de la partie verticale de la paroi. L'un de ces blocs devra être ancré sur place et l'autre devra être évacué. Ils font l'objet de la catégorie 5.

Figure 32. Présence de deux blocs rocheux métriques en contre-haut de la N647.
