# RENOVATION DU VIADUC DE VILVOORDE

## Résumé :

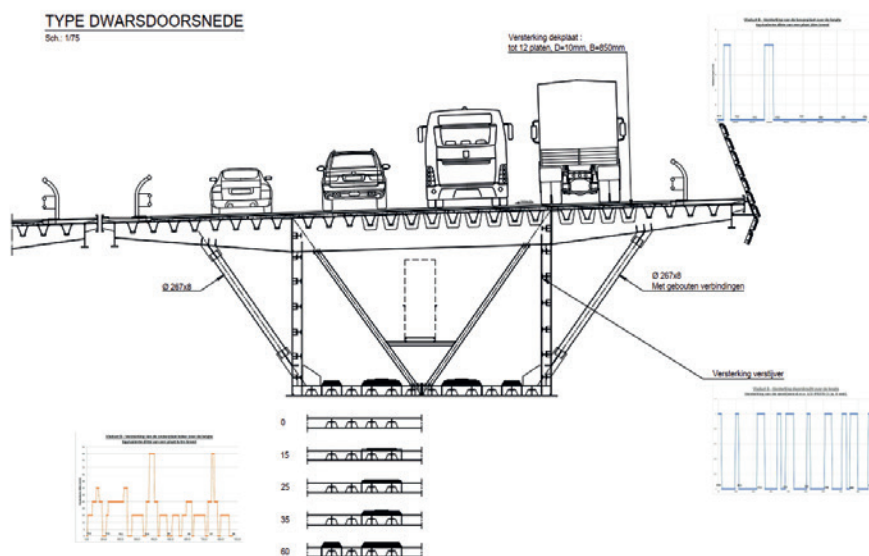
En vue de répondre à ces exigences et pour préparer sa rénovation, l'ouvrage a fait l'objet d'un recalcul entier selon les Eurocodes structurels actuels afin d'assurer sa pérennité à minima jusqu'en 2078, et de lui permettre d'accueillir 4 voies de circulation dont 2 voies « lourdes » dans chaque sens. Les tabliers métalliques sont vérifiés pour une classe de conséquence CC3, ce qui implique une majoration significative des coefficients de

sécurité à considérer. Les vérifications portent tant sur la statique (états-limites ultimes et de service) que la fatigue.

Les viaducs mixtes nécessitent peu de renforts métalliques : quelques renforts de semelle inférieure et quelques boulons supplémentaires. Par contre, la dalle de béton doit être remplacée en raison du manque d'armatures et de goujons connecteurs. Cela permettra d'augmenter l'enrobage et par conséquent la durabilité des dalles.

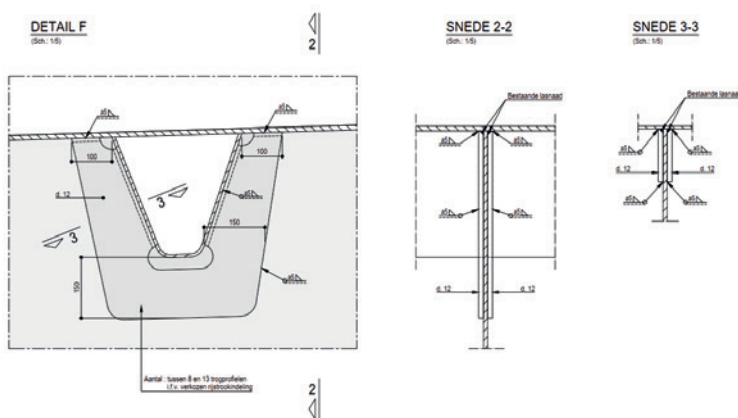
Les viaducs à dalle orthotrope nécessitent beaucoup plus de renforts ; certains nécessaires pour la résistance en fatigue, d'autres pour le comportement statique. Le platelage est renforcé par des plats soudés au droit des appuis ; les âmes du caisson sont raidies pour augmenter leur capacité portante en améliorant leur résistance au voilement ; cette capacité étant insuffisante à l'approche des appuis, ces âmes sont également doublées par un treillis à l'intérieur du caisson ; le fond de caisson est également renforcé, à l'intérieur, par des plats empilés passant au-dessus des entretoises inférieures.

Pour réduire la sensibilité à la fatigue, les renforts sont surtout prévus dans les cadres transversaux. Ainsi, des bracons viennent supporter les deux consoles, des soudures sont renforcées afin de diminuer les contraintes, des plats sont soudés en surépaisseur de l'âme de l'entretoise autour des augets pour transmettre l'effort rasant vers l'entretoise. Le renfort le plus efficace est toutefois l'ajout d'une dalle en béton à haute résistance (C90/105) armée et fibrée sur le platelage, augmentant fortement la raideur en flexion du platelage et réduisant les contraintes de fatigue.
