Pont de la Brouck à Trooz

Pont de la Brouck

- Pont communal
- 1929
- Pont treillis
- Platelage métallique + revêtement (pavé, asphalte)
- 1 voie + 1 trottoir
- Portée : environ 35 m

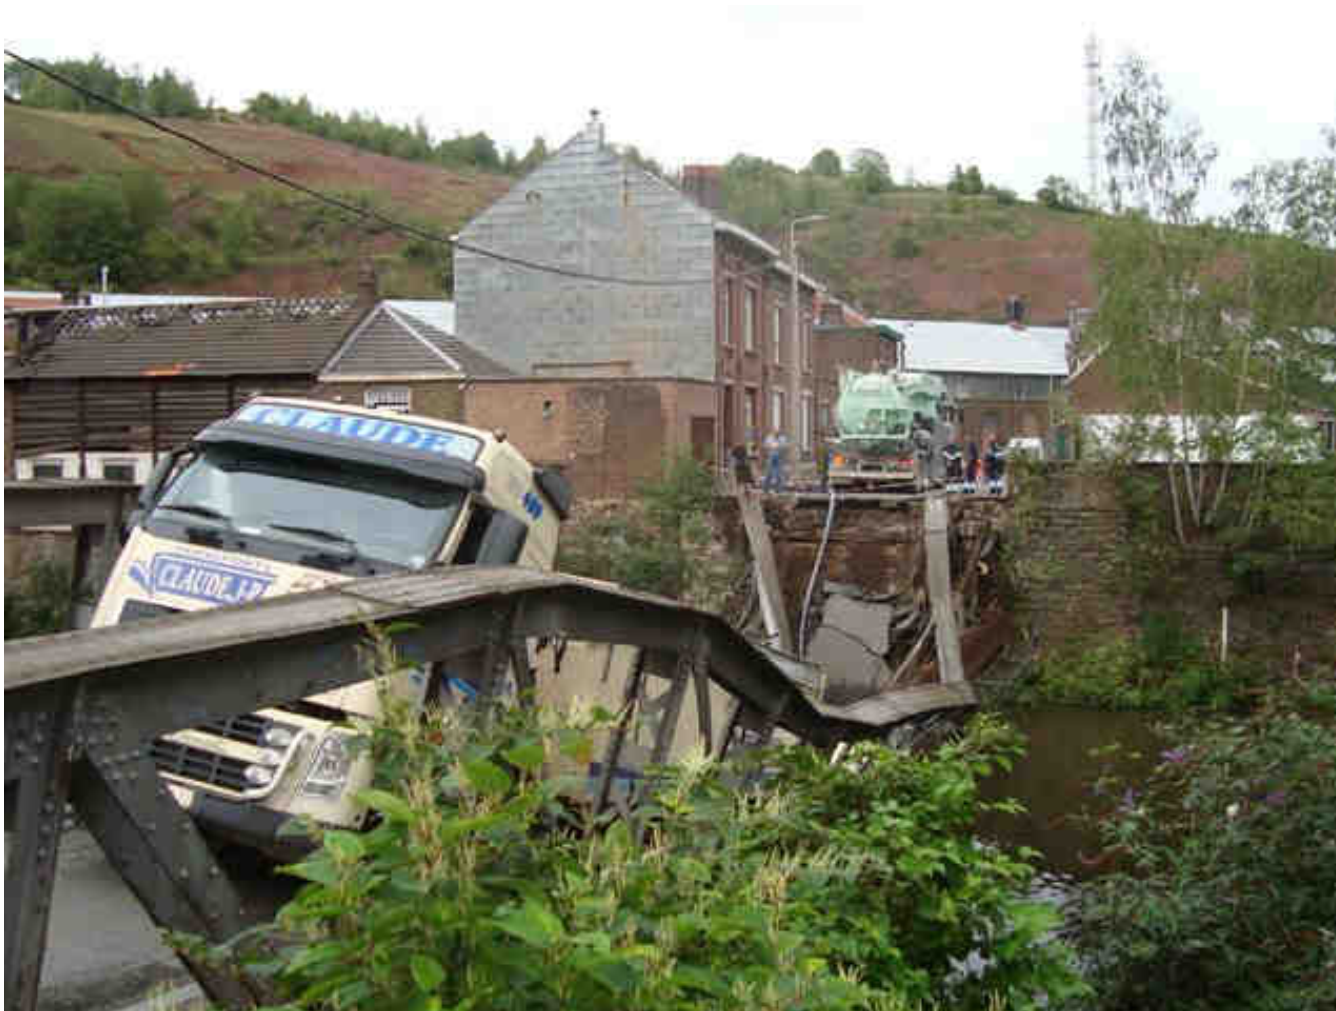
12 août 2011 – Passage d'un 45 (?) T

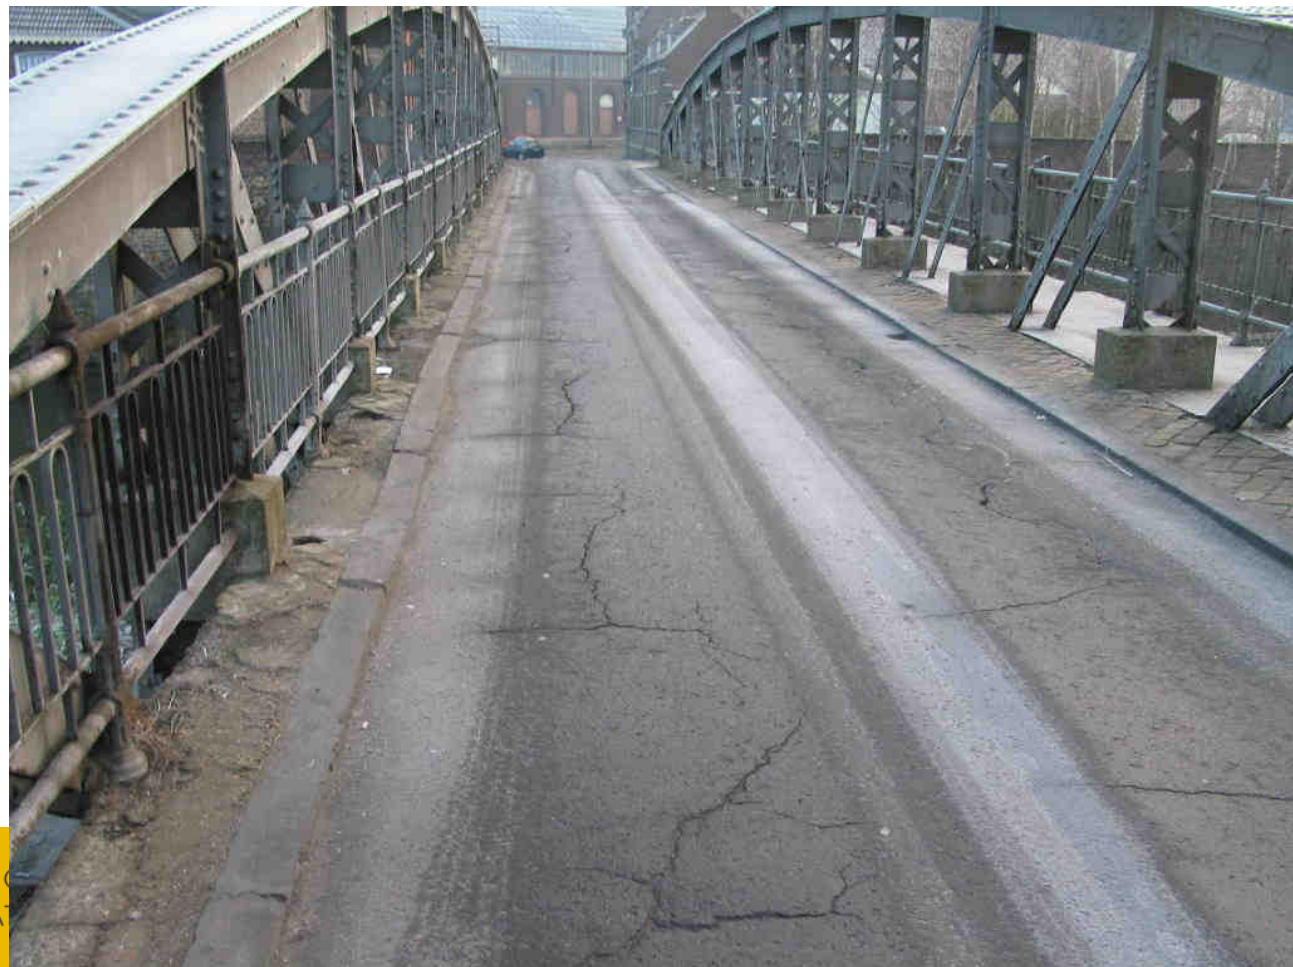
Etat de l'ouvrage

- **Etat non catastrophique en partie supérieure**

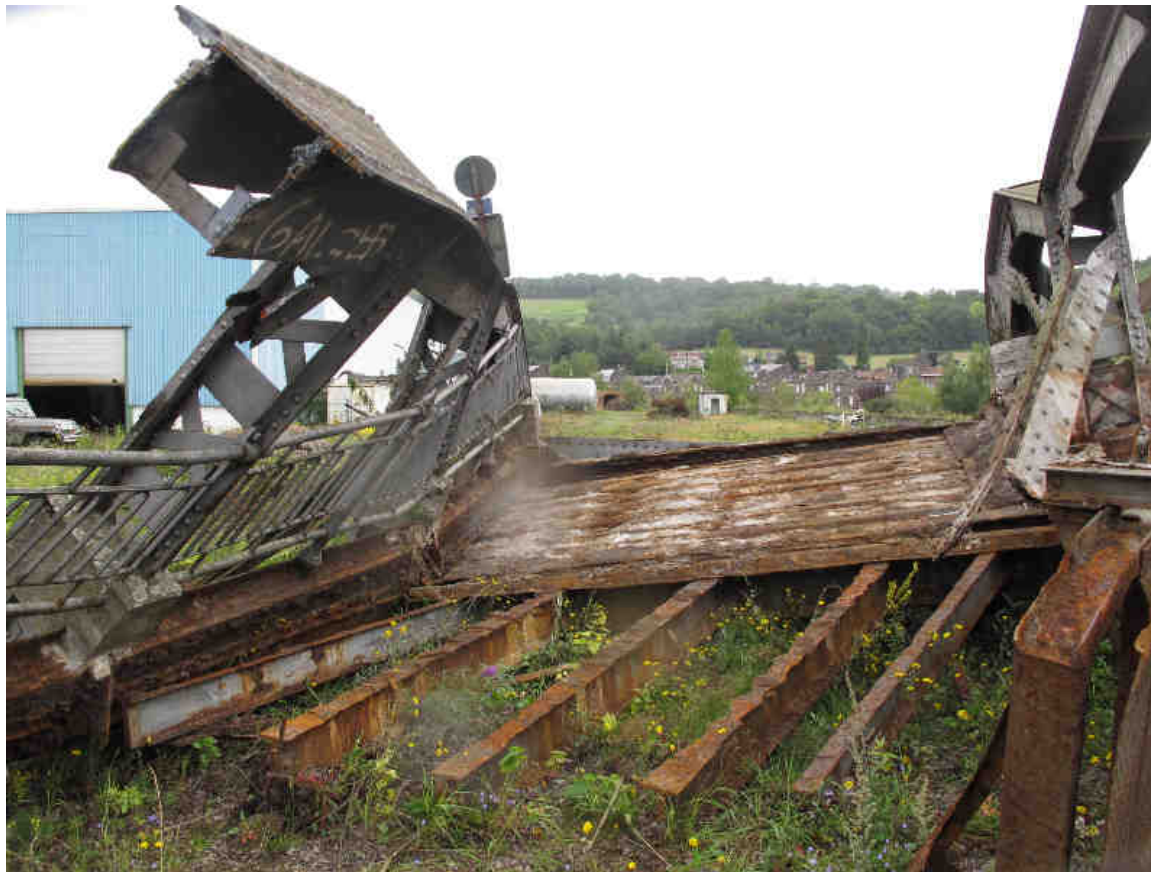
Etat ouvrage

- Forte corrosion de la partie inférieure

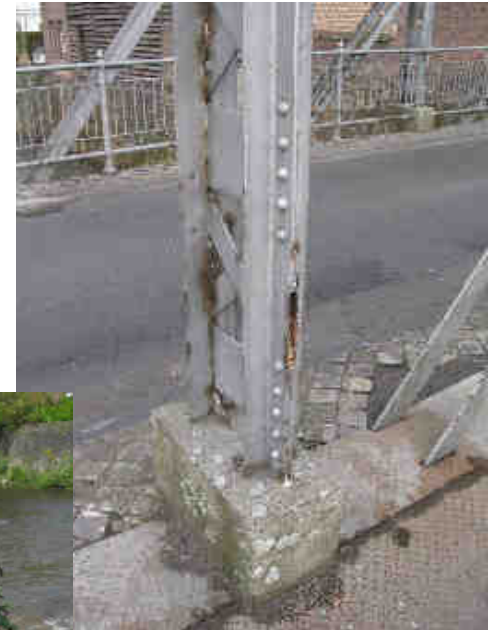
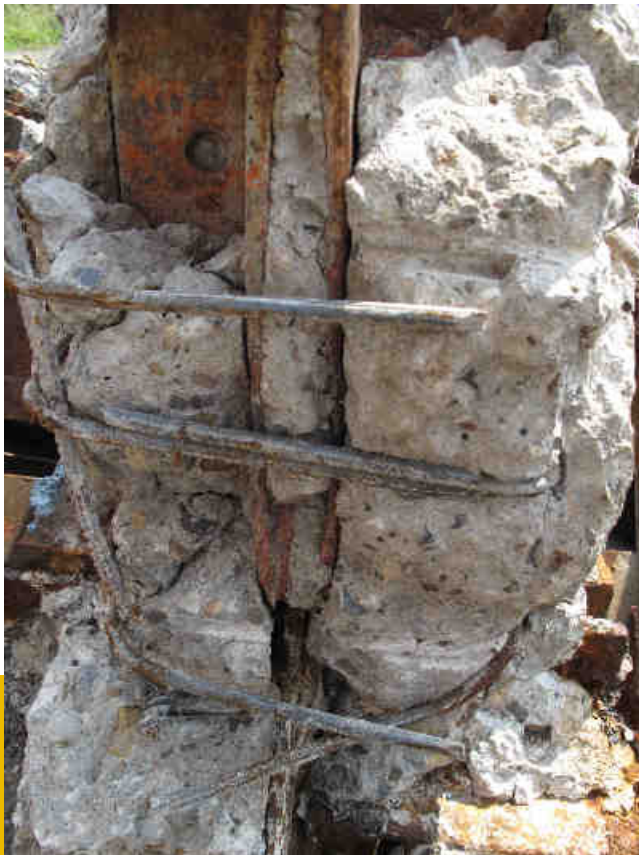
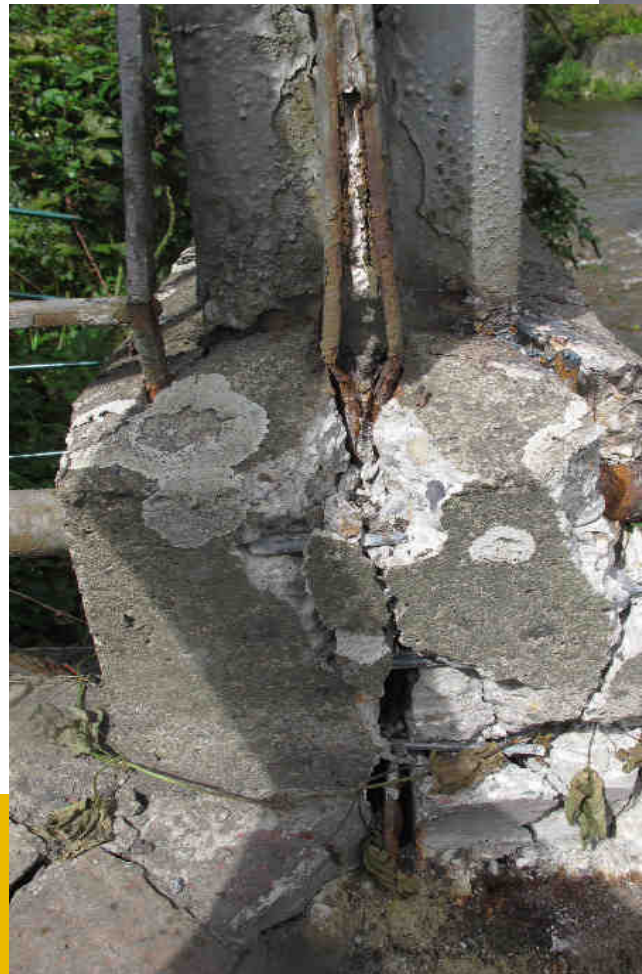
Rupture suspende ?

- **Blocs de béton :**
 - Corrosion des suspentes
 - Réparation : bloc béton ?
 - Perte de section

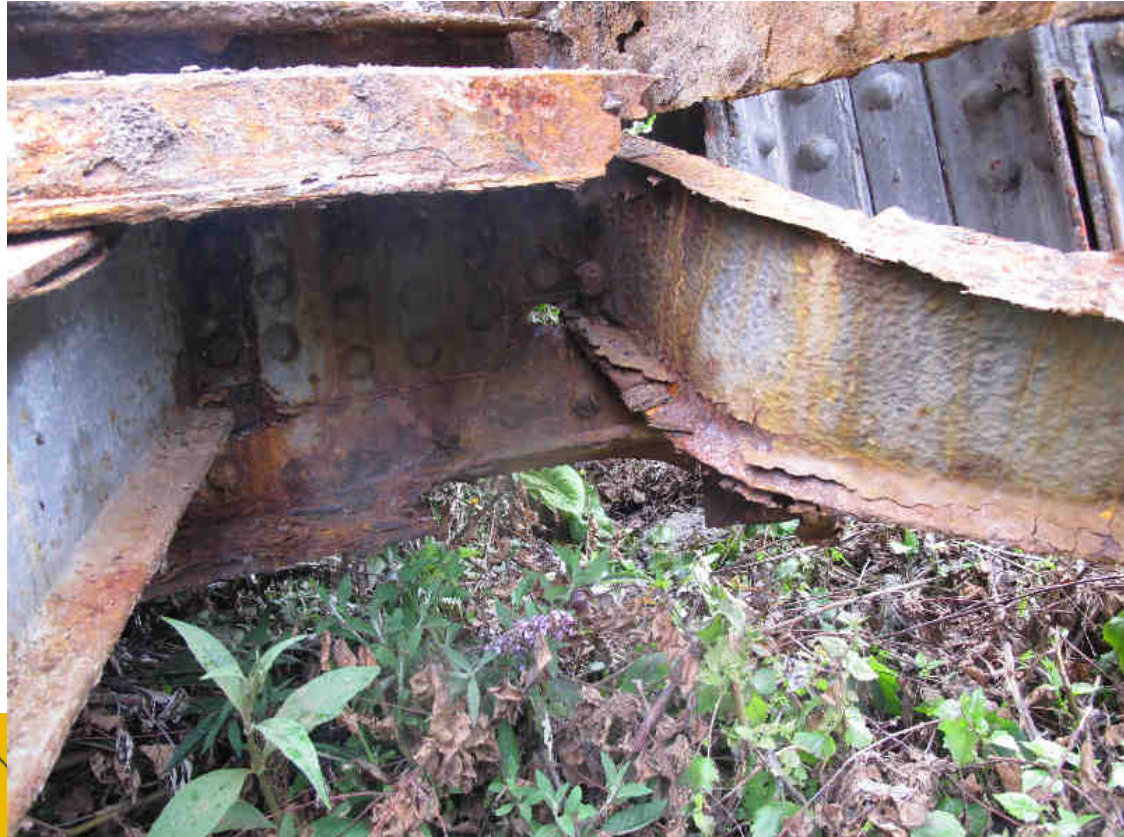
Effets accélérateurs ?

- **Coup de frein du camion ?**
- **Rupture fixation tablier ?**
