## Viaduc de Landelies : Réfection de la travée centrale

Les problèmes d'appuis

Ir S. HOUDART

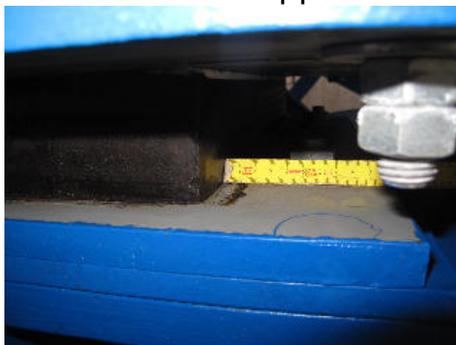
- Sur les petits appuis en P3, le glissement ne se fait pas à l'interface inox-téflon mais à l'interface néoprène - acier : le néoprène s'est arraché de son support

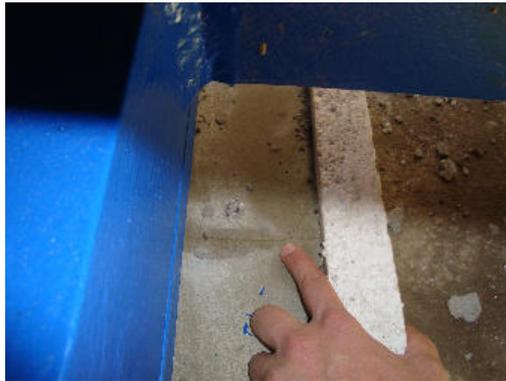
- Sur les gros appuis en P3, pas de soucis apparents ... mais légère fissuration du mortier de calage

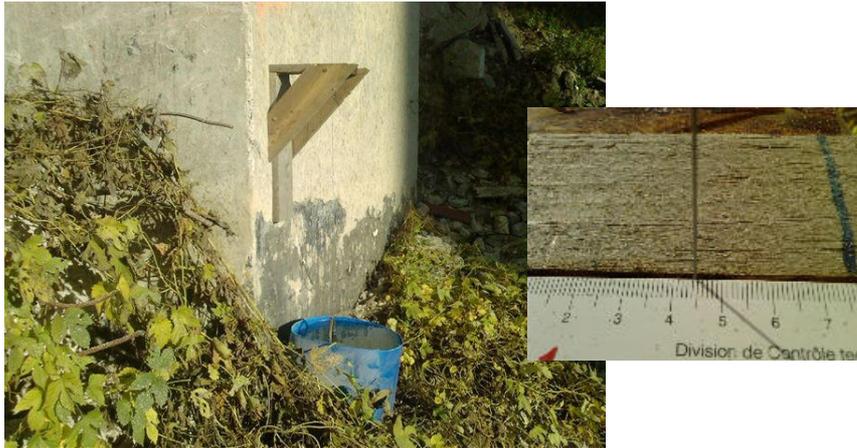
- Quel est le comportement de cet ouvrage sachant que ses appuis sont « différents » de ceux prévus ?
  - Les piles ne sont pas armées pour reprendre des déformations imposées !
- => quelques centimètres admissibles au total avant d'importants problèmes

- Décision d'installer des pendules en P3

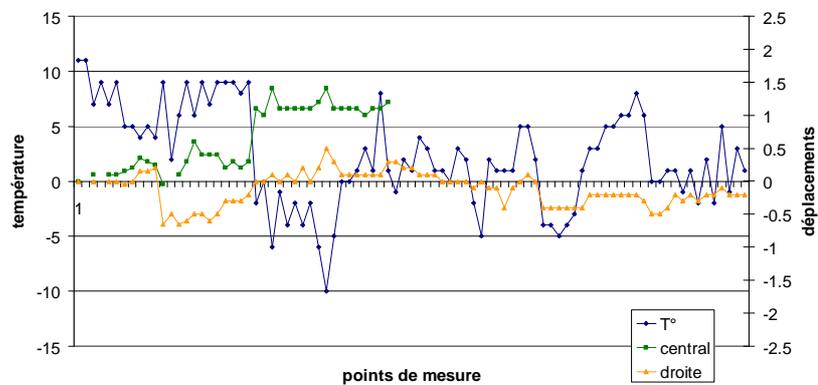
Evolution des déplacements de la tête de pile n°3 en fonction de la température

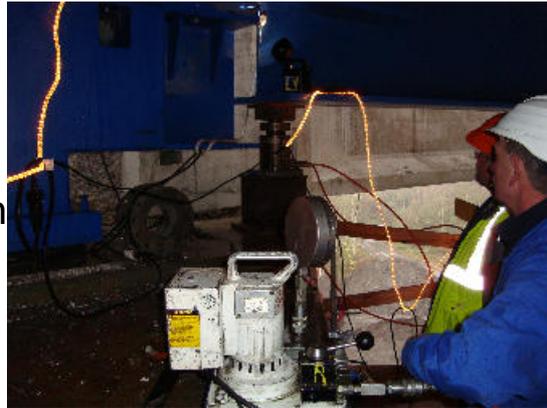
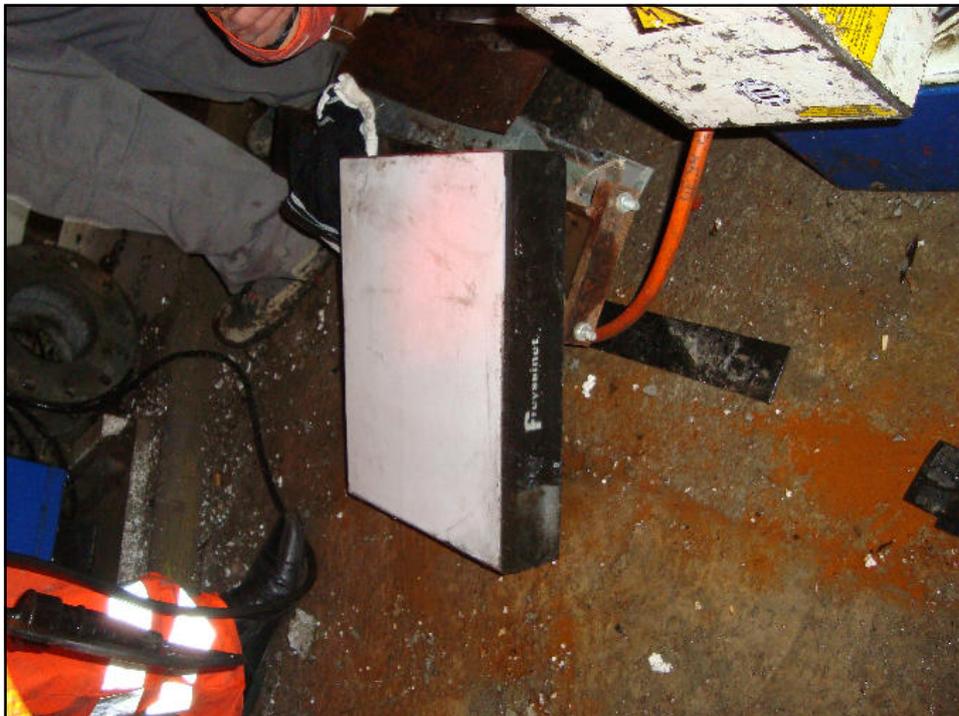
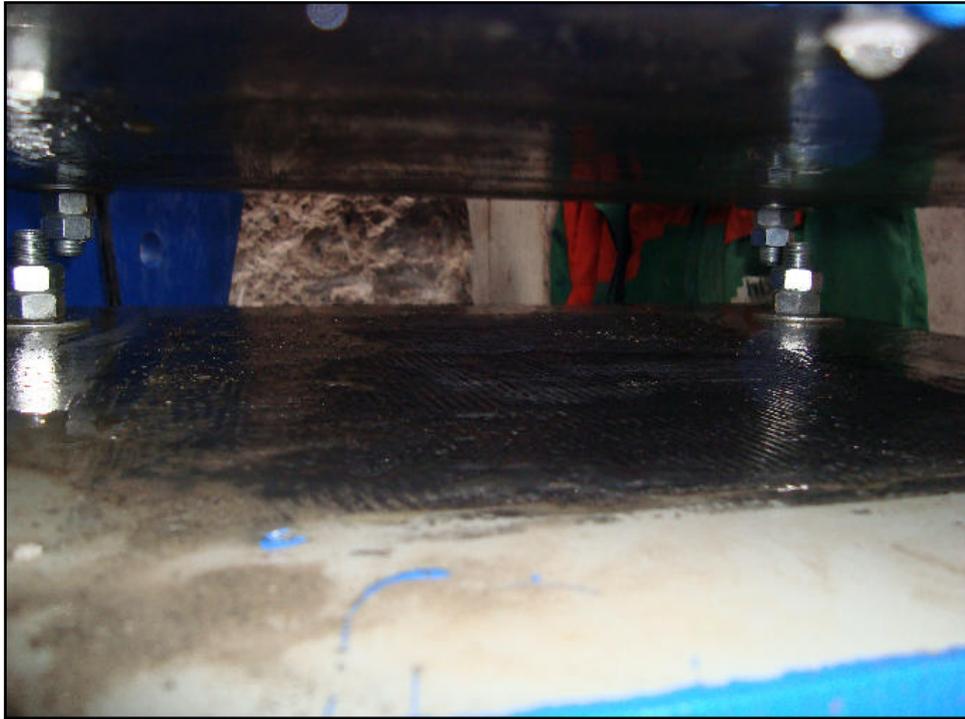
- Observations :
  - Interface inox-téflon propre et non griffée
  - L'interface paraît peu graissée
  - Rupture de l'interface néoprène – acier dans la colle
  - Le faciès de la rupture est « gaufré »

- Décision de vérifier l'ouvrage pour sortir un appui
- Avec la circulation sur l'ouvrage

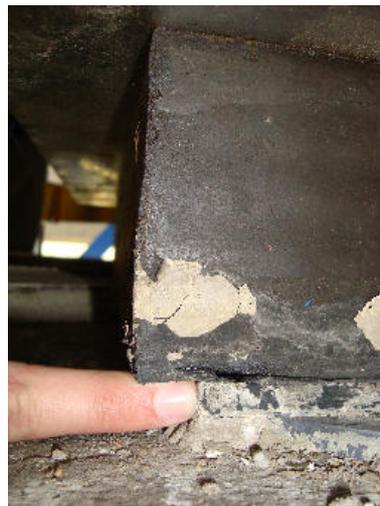
... et sa demande de mouvements importants du fait d'une grande variation de température

=>Le mortier sous les gros appuis en P3 éclate : les appuis glissent aussi à l'interface acier - néoprène

- Vérinage complet de l'ouvrage en P3 : tous les petits appuis sont graissés et remis en place.
- Les gros appuis en P3 sont graissés.
- Un gros appuis est sorti et les constatations sont les mêmes que pour les petits

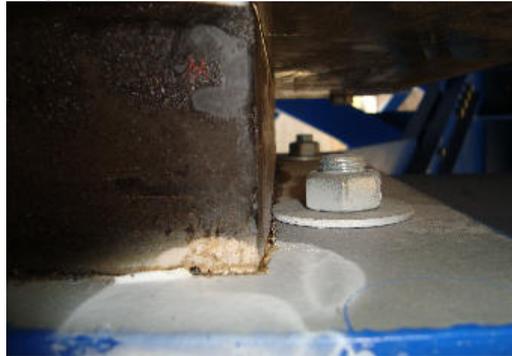
- Les petits appuis en P3 arrivent au bout de leur course néoprène – acier possible

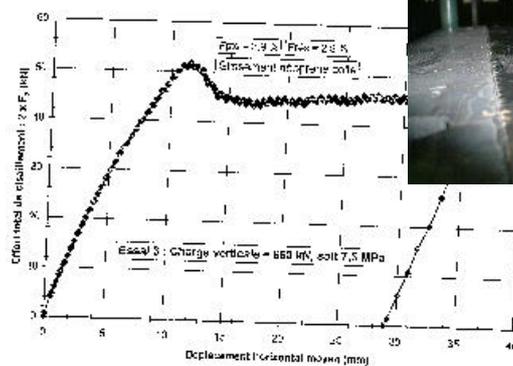
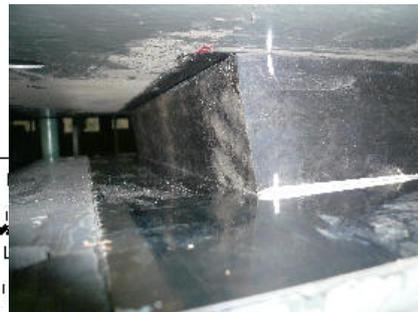
- Essai n°3 : 880kN, soit 7.3 MPa

Décollement de l'interface

- Seule hypothèse restante : problème chez Freyssinet
- Problèmes :
  - Colle de l'interface néoprène - acier non prévue à cet effet
  - Colle mise en œuvre de manière incorrecte : le temps de séchage avant pose des appuis est trop long => l'effet « gaufré » sont les traces de spatule
  - Néoprène non pressé après pose sur la colle
  - Manque de graissage de l'interface inox - téflon
