# Commission wallonne de Gestion des Ouvrages d'Art

## Groupe d'échanges d'expériences

#### Rapport de réunion

#### 2. REPARATION DU BETON ET POSE DE L'ETANCHEITE AU VIADUC DES GUILLEMINS

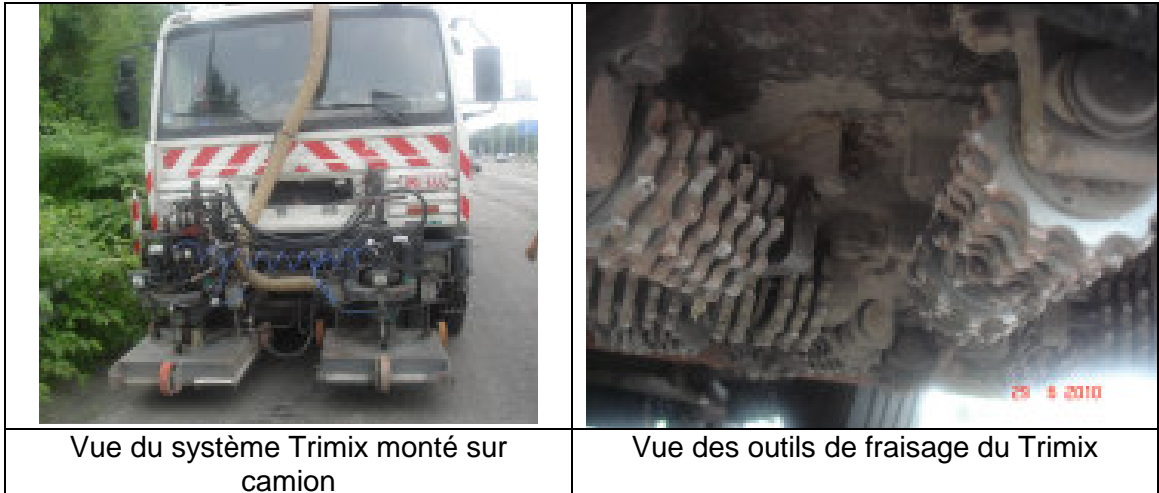
La technique utilisée consiste à rogner, fraiser la surface à l'aide d'un Trimix. Ensuite, la surface sera nettoyée à l'eau sous pression.

Une vue de cette machine Trimix est reprise ci-après. Ce type d'engin de traitement de supports sert aussi à redonner de la rugosité au revêtement sur des chaussées glissantes.
