E25 - VIADUC D'HOUFFALIZE - REMPLACEMENT DE TROTTOIRS ET POSE DE DISPOSITIF DE RETENUE H4B (BDOA 4367)

Journée d'information sur la gestion des ouvrages d'art

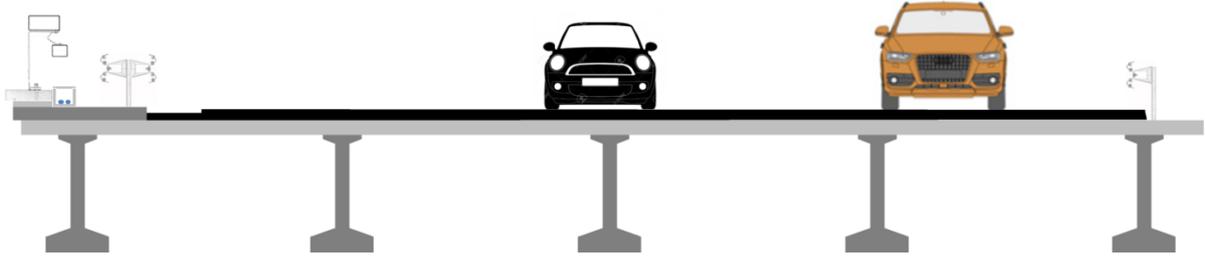
Trottoirs existants :

Les trottoirs datent de la construction de l'ouvrage, avec un garde-corps type « Mailleux ».

Ce garde-corps est actuellement fortement corrodé, et le trottoir est pour ainsi dire inexploitable.

Il était nécessaire de remplacer à court terme ce garde-corps, l'ouvrage étant classé en santé B2.

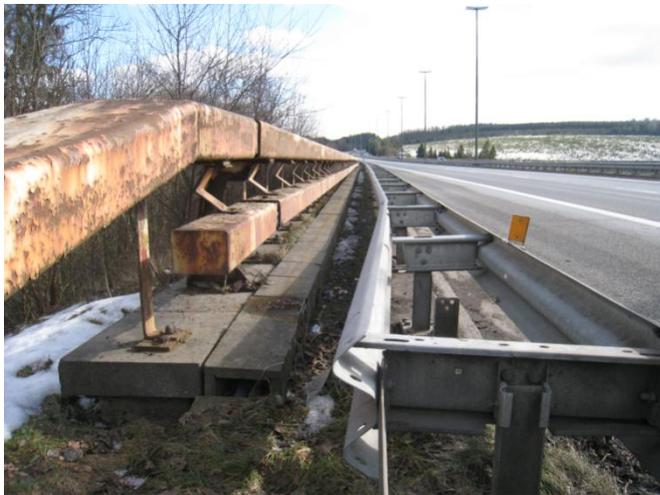
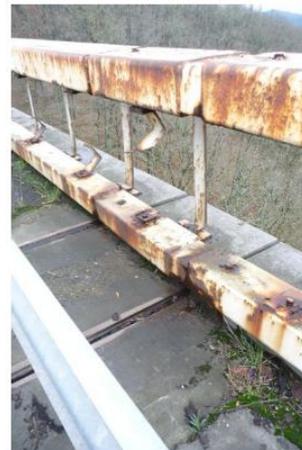
Photo 17

813.1
GARDE-CORPS-BARRIÈRE DE
SÉCURITÉ. MATERIAU DÉGRADÉ
(CORROSION...) (GARDE-CORPS)
Fournissement de fer. Garde - corps
caissons cassés localement.
Ancrages pourris !!! Danger de
stabilité!!! (Vers Liège)

Dès lors on s'est orienté vers un remplacement du complexe trottoir/GC/glissières ; le choix d'un niveau de retenue H4b s'est rapidement imposé : ce viaduc culmine à environ 60 m au-dessus de l'Ourthe et de la N860, ce qui constitue un danger particulier.

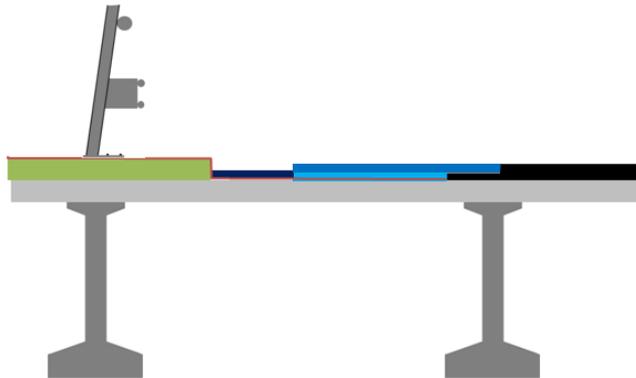
Solution 1 : GC H4b métallique

Avis sur ce dispositif :

- L'épaisseur de la dalle de béton et les ancrages trottoirs/tablier varient en fonction du type de dispositif de retenue (choisi par l'adjudicataire), en tout cas dans les approches de pont. On ne peut évidemment imposer le modèle exact de dispositif de retenue. D'où des risques de décomptes importants, et les litiges en cours de chantier. La seule solution pour s'en prémunir serait de passer à un poste forfaitaire, au mètre courant « béton + glissière H4b + armatures ».

- Nécessité d'ancrer (lourdement) le trottoir au tablier. Besoin d'une étude précise d'armatures.
- La glissière H4b doit idéalement être au-dessus des poutres, pour la transmission des efforts.

- En cas d'impact : les éléments touchés doivent être remplacés, et probablement une partie du trottoir.
- Un risque de corrosion à long terme existe.
- Trottoir :

- Largeur du trottoir très faible : une partie est inexploitable.
 - Protection pour les piétons pas très efficace : pas de vraie protection « garde-corps », risque qu'un usager n'essaie de passer derrière la glissière.

- Absence de sécurité piéton/circulation.

Cette solution avait d'abord été proposée dans une PMA à la Sofico. Cependant, vu les faiblesses énoncées ci-dessus, nous avons préféré revoir ce dossier.

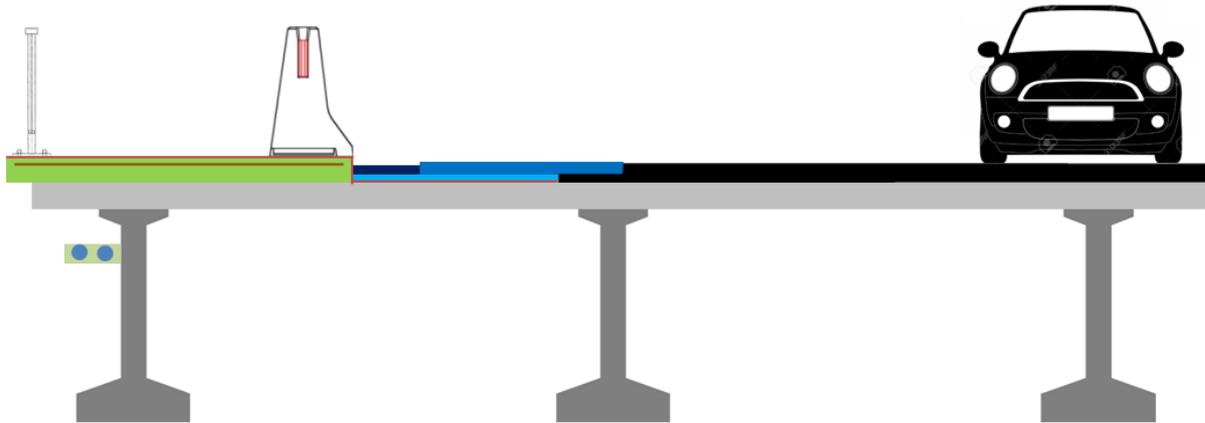
Solution 2 : séparateur en béton préfabriqué (avec chape au-dessus du trottoir) :

- Avantages :
 - En cas d'accident : plus facile à réparer et plus rapide.
 - Sert de protection pour piétons en panne.
 - En cas d'accident : on le remet généralement simplement à sa place ; au pire, on remplace quelques éléments.

- Inconvénients :
 - Impacts sur la chape en cas d'accident.
 - Monopole de fournisseur.
 - Nécessité d'avoir un trottoir de largeur plus importante (2.1 m de béton dans notre cas, avec un trottoir exploitable sur 1.10 m) ; une zone exploitable d'1.5 m amènerait à 2.5 m de béton.
 - Besoin de revoir la position des avaloirs.
 - Coût total un peu plus élevé ($\pm 10\%$ d'écart sur les postes comparables) surtout lié au garde-corps classique. Mais ce garde-corps classique est également un avantage supplémentaire.

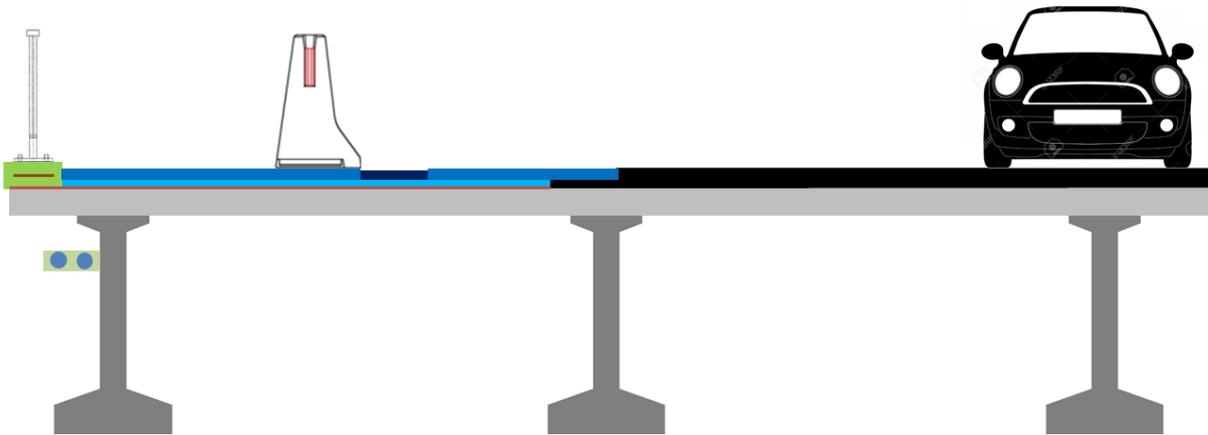
Solution 3 : hydrocarboné en trottoir et tablette en BA.

- Avantages :
 - Pas de risque pour la chape.
 - Coût plus faible.
- Inconvénients :
 - Nid à crasses en trottoir, à long terme, lié à la petite marche d'escalier entre la tablette en béton et l'hydrocarboné.
 - Risque de pourrissement de l'hydrocarboné en trottoir (non circulé).

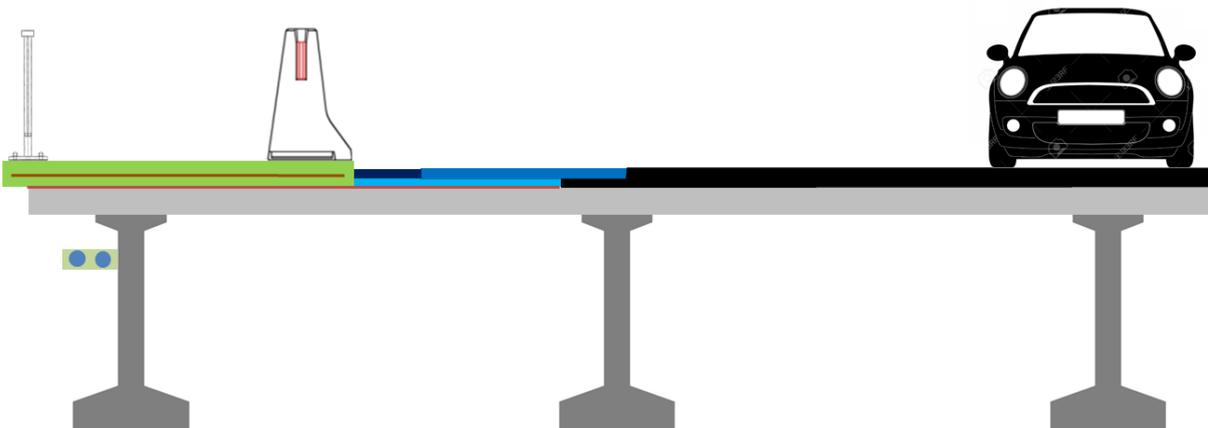
Solution 4 (choix final) = solution 2 avec chape en résine en-dessous du béton (apparent).

Armature à profondeur -10 cm pour minimiser sa carbonatation.
Ancrages trottoirs-tablier + faibles.

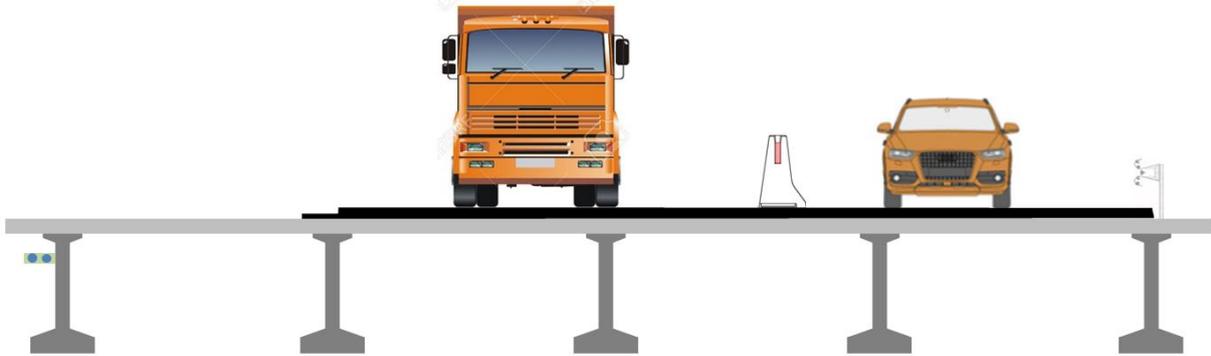
Chantier : Autre avantage de la solution « béton » : le séparateur en béton est la protection la plus efficace pour la zone de chantier ; mais il faut pouvoir les commander suffisamment tôt (la production est d'environ 100 m par semaine).

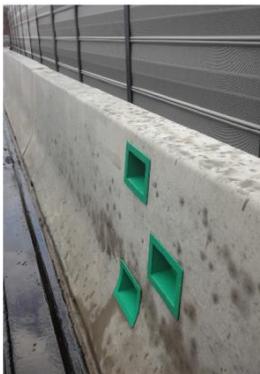
Accès piétons derrière les glissières : un système de marches d'escalier peut être intégré au dispositif.
