Modélisation 3D au service de l'inspection des ouvrages

FLAWINNE SEBASTIEN

DGO1-65 - Direction de l'Expertise des Ouvrages

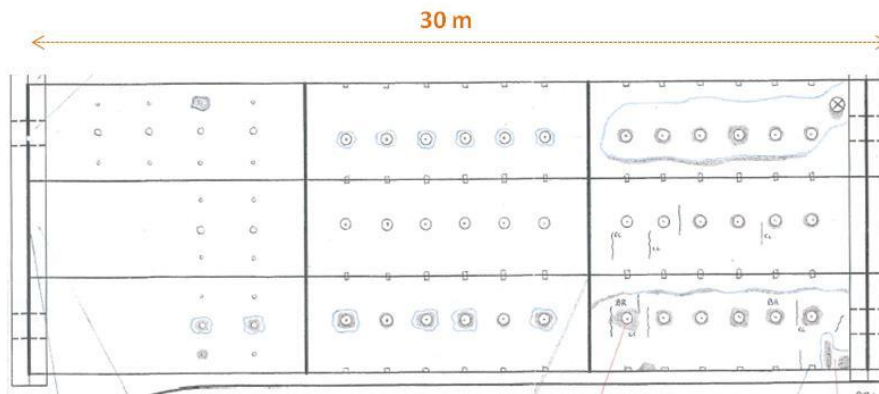
Figure 1. - Travée 7-1 du pont d'Embourg : schéma de l'état de la face inférieure du tablier

La cartographie d'une telle travée de manière manuelle nécessite un temps de travail très important, pour un résultat qui ne donne qu'une estimation assez imprécise de la situation (étant donné que les défauts et leur taille sont estimés par le dessinateur). Dès lors, l'étude de l'évolution des défauts dans le temps reste compliquée à quantifier. Cette méthode a donc des limites clairement définies, qui deviennent trop importantes pour des ouvrages de grandes dimensions, à multiples travées.

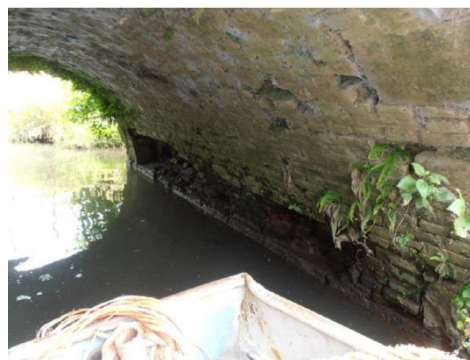
Le pont de Lobbes, en Belgique, est un ouvrage voûte en maçonnerie qui présente de nombreux décollements de briques. L'étroitesse et la difficulté d'accès empêchent d'avoir une vue globale de la voûte et de quantifier aisément la surface concernée. Un modèle 3D de la voûte a été réalisé par photogrammétrie (le scanner ne pouvant y accéder) afin de pouvoir aisément illustrer l'état de la situation au maître d'ouvrage ainsi que de calculer les surfaces et volumes concernés.

Figure 3. - Pont de Lobbes : vue de l'intrados de la voûte

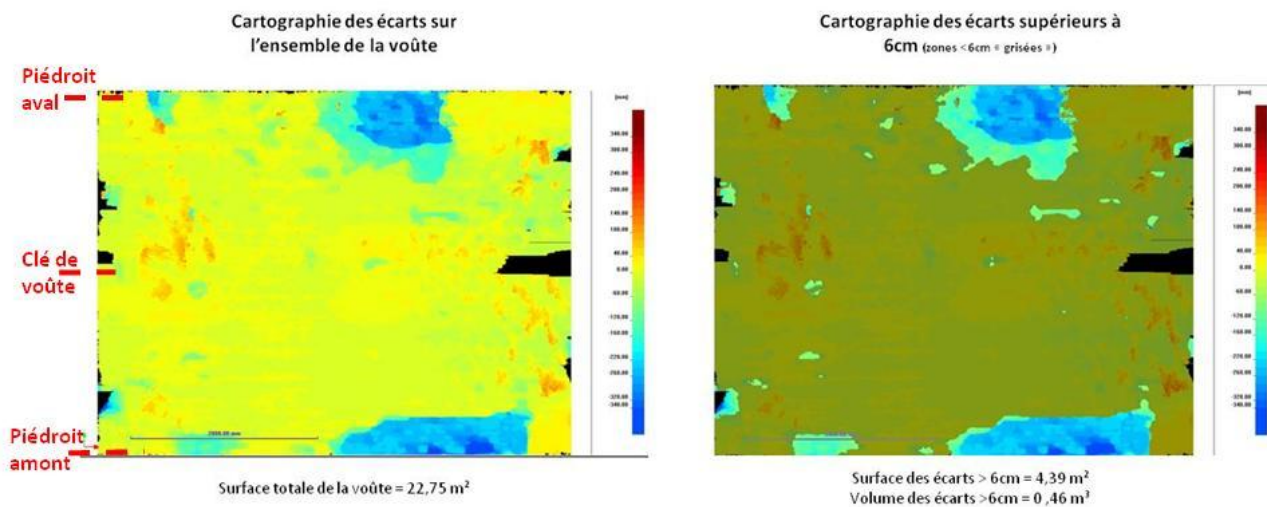
Une fois cette surface de référence créée, il est alors possible de calculer et cartographier les écarts entre cette surface et le modèle 3D de l'ouvrage. Cette cartographie peut, à son tour, être traitée pour sélectionner les zones correspondant à certains critères. Si nous décidons, dans le cas du pont de Lobbes, de ne tenir compte que des zones pour lesquelles les écarts sont supérieurs à 6 cm (soit les zones où au minimum une rangée de briques est manquante), nous connaissons alors directement la surface à réparer et le volume de briques à remaçonner (renseignés par le programme de traitement du nuage de points).

Figure 5. - Pont de Lobbes : cartographie des écarts entre la surface de référence et le modèle 3D

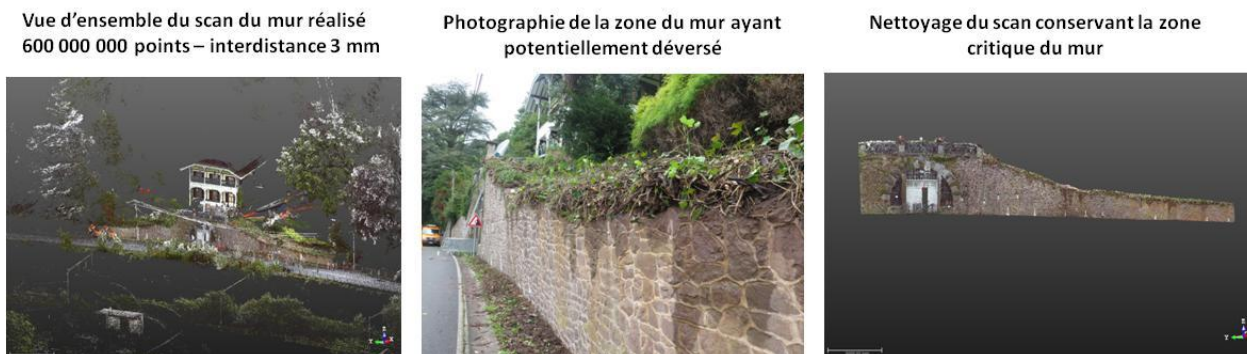
Le mur en maçonnerie de Lustin, en Belgique est un ouvrage de soutènement qui longe la N931 sur plusieurs dizaines de mètres et délimite les abords d'une propriété privée surplombant la nationale. Le gestionnaire de l'ouvrage a alerté notre Direction suite à la présence suspectée d'une inclinaison récente du mur. Vu la taille de l'ouvrage, il a été décidé d'utiliser le scanner pour étudier les probables mouvements.

Figure 6. - Mur de Lustin : nuage de points obtenu par scanner 3D

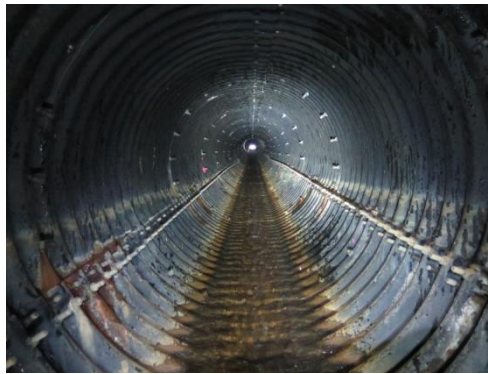
Les buses métalliques sont des ouvrages constitués d'une tôle ondulée d'épaisseur très faible (3-5 mm) prévus pour se déformer sous le poids des terres qu'ils supportent jusqu'à atteinte d'un équilibre. Ce sont des ouvrages de faible hauteur (souvent entre 1,5 et 2 m) et de longueur parfois importante (entre 100 et 200 m). Vu la faible épaisseur des tôles, des défauts (corrosion, déformations trop importantes même localisées...) peuvent avoir des conséquences fortes sur la stabilité de l'ouvrage.

Figure 8. - Buse métallique (1,5 m de hauteur)

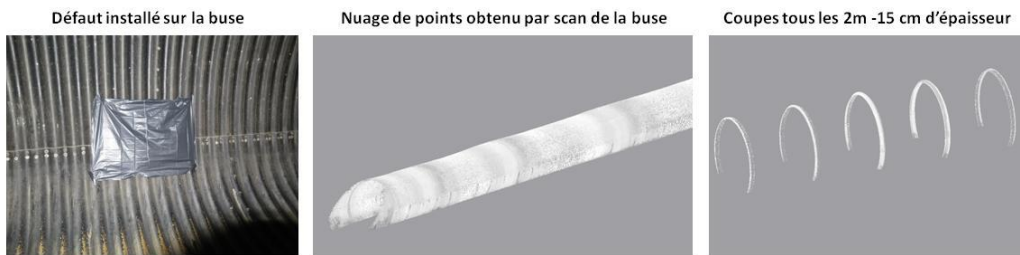
Pour tester cette méthodologie, des défauts factices ont été installés sur une buse de 60 m de longueur. Cette buse a ensuite été scannée deux fois (avec défauts et sans défauts).

Figure 9. - Buse métallique de Chatelet : modèle de la buse réalisé par scan
