REHABILITATION ET RENFORCEMENT DES TREMIES DU PLAN INCLINE DE RONQUIERES

Journée d'information sur la gestion des ouvrages d'art

La présentation de ce jour porte sur l'entretien et la réhabilitation des trémies aériennes du Plan Incliné de Ronquières. Ces travaux s'intègrent dans un plan de rénovation plus global de cet ouvrage remarquable.

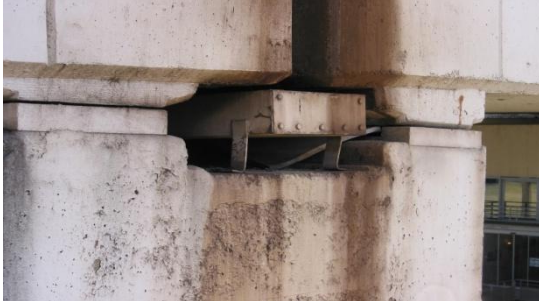
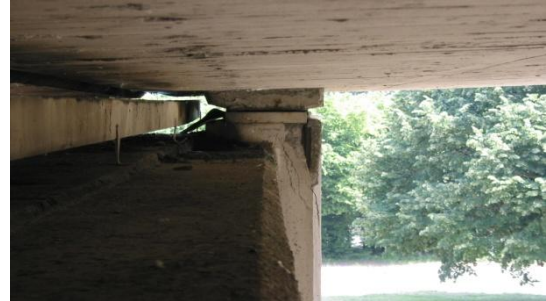
1. La fin de vie des appareils d'appuis néoprènes, dont le dysfonctionnement empêche les déplacements et des dilatations des structures en béton, avec pour conséquence l'augmentation des efforts internes dans les trémies et l'éclatement des socles béton ;

1. Le remplacement des appareils d'appui :

Les appareils d'appui actuels datent de la construction de l'ouvrage en 1966-1967 et ont atteint leur limite de durabilité après 50 ans de service.

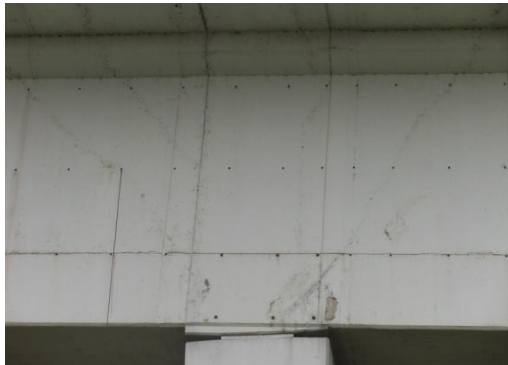
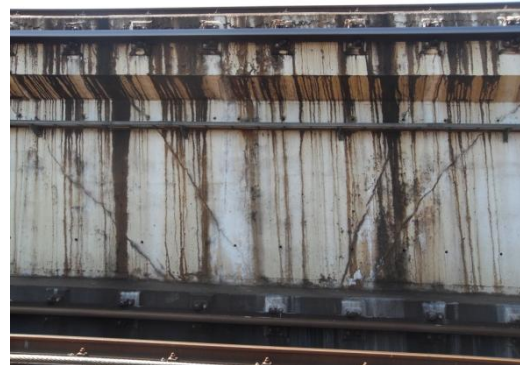
2. La présence de fissuration à 45° des faces verticales des trémies de la partie aérienne au droit des appuis, due à un manque d'armatures de la structure en béton ainsi qu'à une géométrie défailante des étriers ;

2. Le renforcement structurel des trémies :

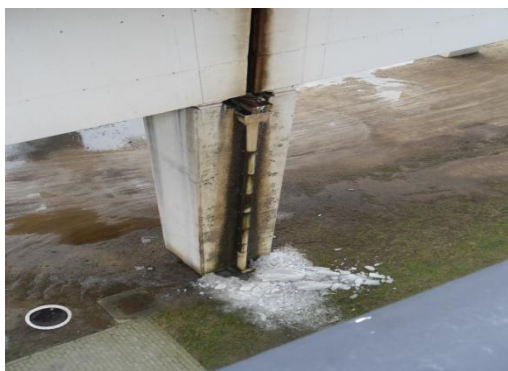
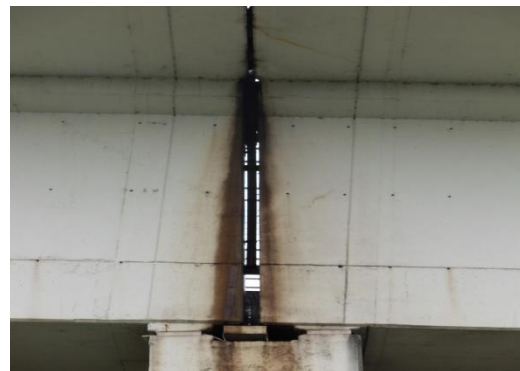
3. Les dispositifs de récolte des eaux et d'égouttage encrassés et/ou cassés ;

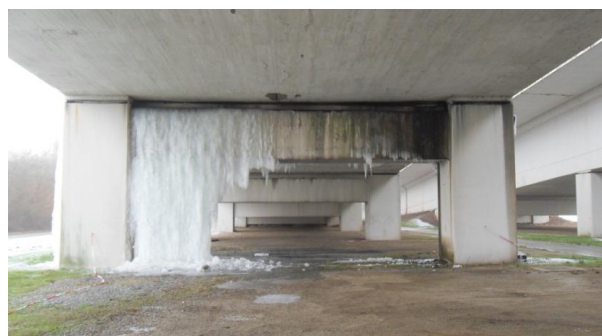
4. Les infiltrations d'eau au travers des radiers en béton des trémies, entraînant la corrosion des armatures et des éclatements de béton.

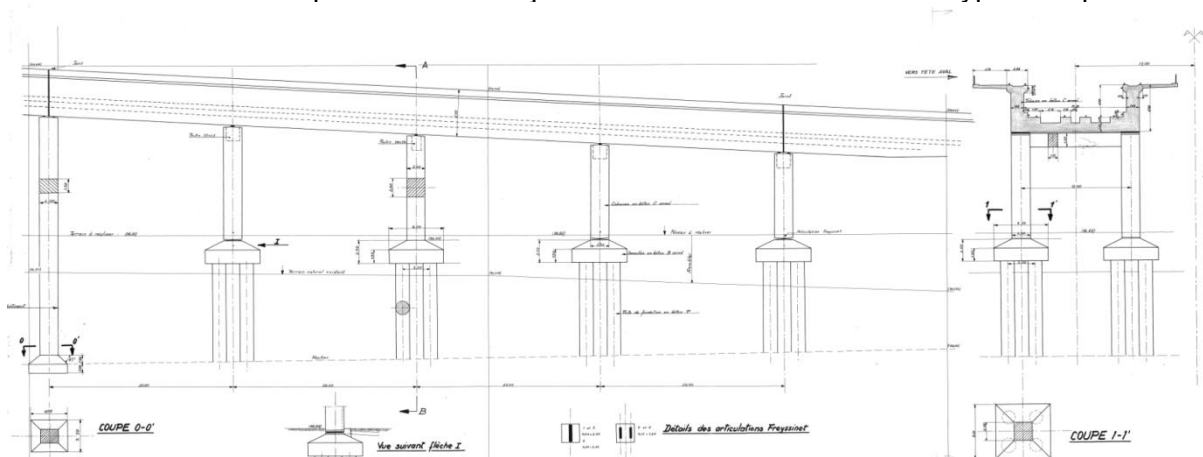
Les deux trémies se composent de 3 tronçons de 80 mètres de 4 travées hyperstatiques.
