Mardi 12 mars 2019 • La Marlagne

JOURNÉE DES OUVRAGES D'ART

SECURISATION DU VIADUC DE VIESVILLE : SUIVI, RECALCUL ET TRAVAUX

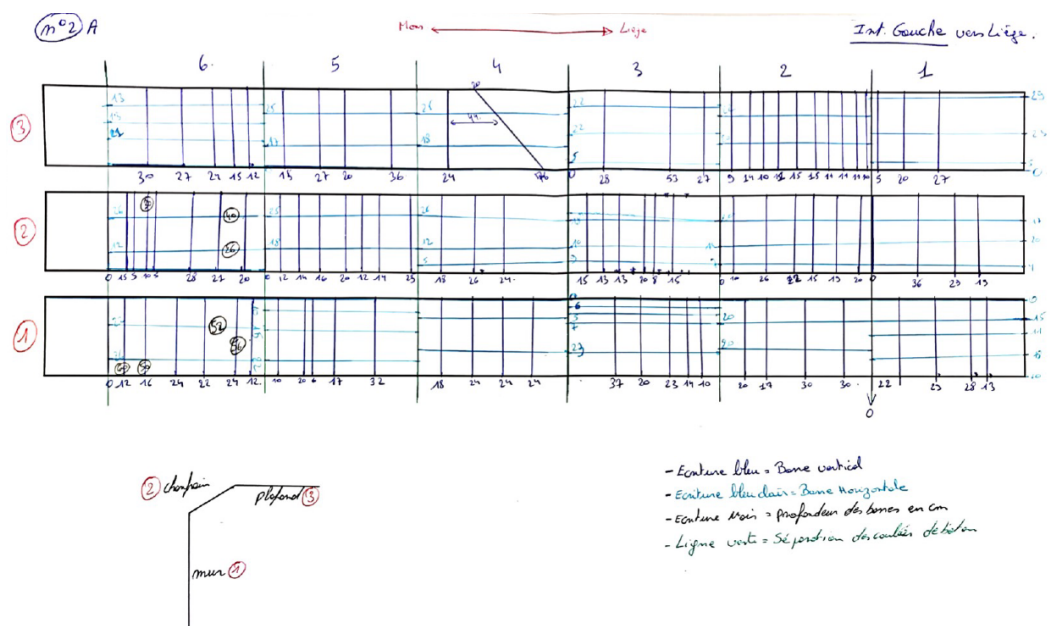
Dès la réception des échafaudages, une inspection de la zone fissurée a été effectuée. Cela a été l'occasion de voir l'activité réelle de la fissure sous trafic courant. En effet, toutes les observations faites précédemment l'ont été de part une nacelle négative qui devait se placer sur la voie lente, déviant ainsi le trafic sur les 2 voies restantes et réduisant ainsi l'effet du trafic sur la fissure observée.

L'entreprise a directement effectué les repérages permettant de forer les mèches d'ancrage sans dégradation des armatures actives et passives présentes. En effet, si l'espacement et la position des barres paraissent uniformes sur plan, la réalité montre qu'il n'en est rien. Or, pour ce chantier, ce ne sont pas moins de 324 ancrages qui sont à placer.

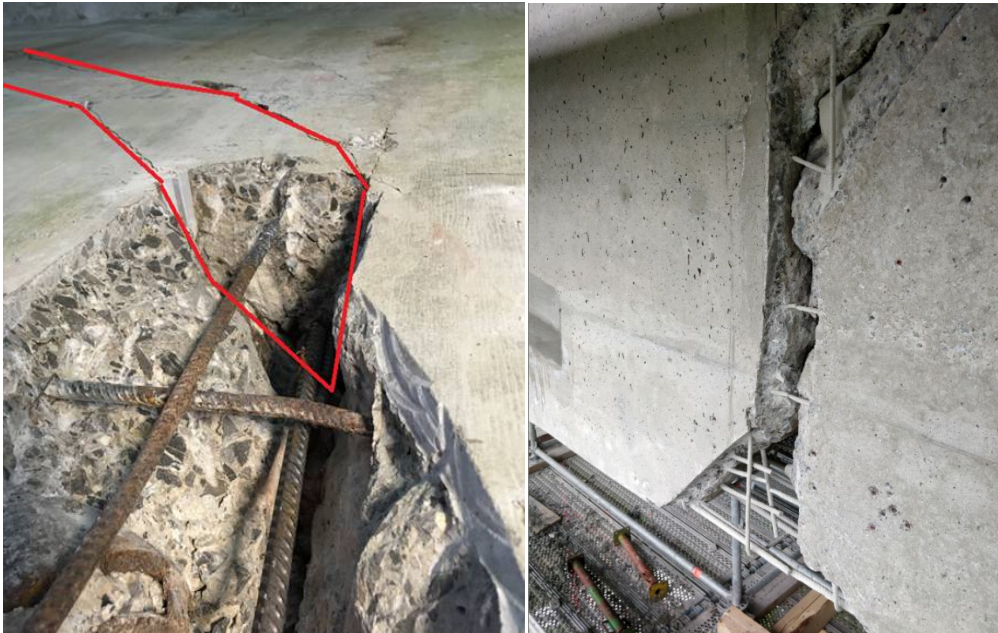
En parallèle de cette opération, les décapages et réparations de béton ont été effectués et ce, afin de placer les fibres de carbones sur une surface conforme aux impositions techniques. Cette opération ne peut se faire sans réflexion. En effet, enlever du béton, même dégradé, vient déformer une structure.

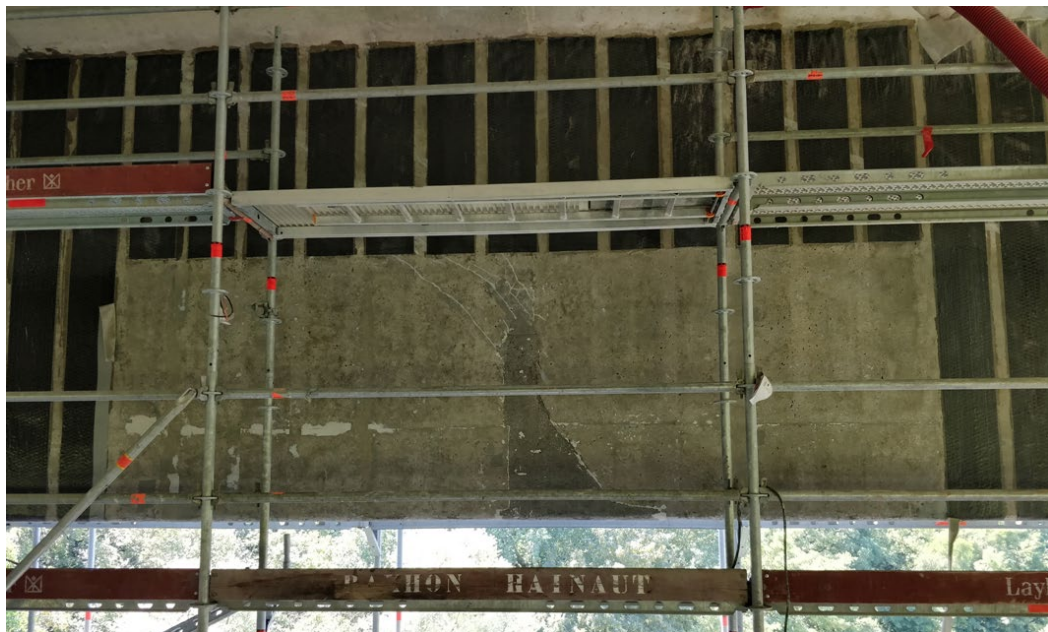
Une fois ces problèmes traités et le chantier repris, ce sont d'autres malfaçons ou problèmes qui ont été constatés. On retrouve des problèmes de tissus collés sur des zones non correctement traités, un aspect esthétique non correct, mais également diverses ruptures au sein même des fibres de carbones, liées à un stockage et à une manipulation inadéquate.

Il a donc été nécessaire de retirer toutes les zones réputées non conformes et de recommencer le travail en tirant les conséquences des malfaçons précédentes, en adaptant les méthodes et en augmentant le soin apporté.

Cela a été fait pour au final, obtenir un travail de qualité.

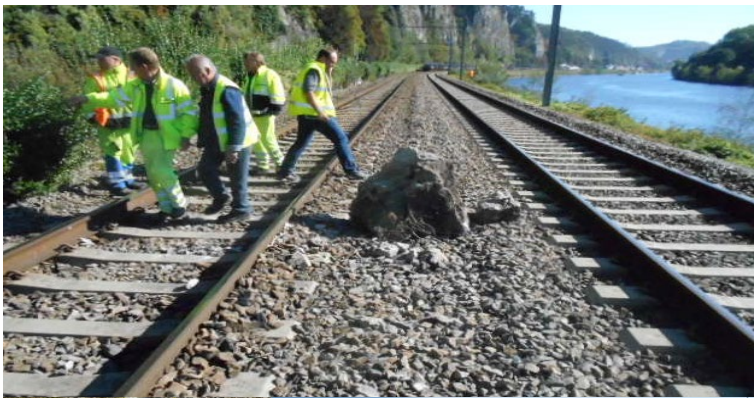
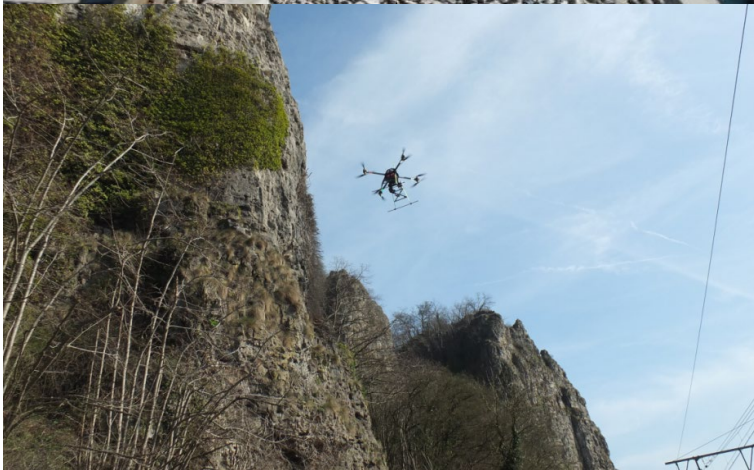
**Entre Beez et Marche-les-Dames, chute d'un bloc qui, en ricochant sur la route, est arrivé sur les voies du chemin de fer.
Réalisation d'une campagne de reconnaissance par drone (DGO-4).**
