## STABILISATION DES PAROIS ROCHEUSES LE LONG DES ROUTES EN WALLONIE

### Résumé :

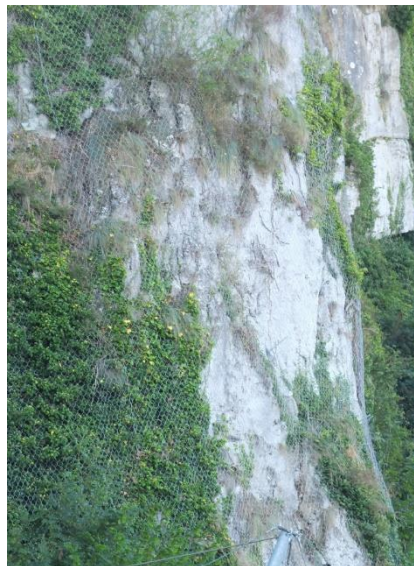
Figure 5. Grillage double torsion posé sur la paroi de Thon (Andenne)

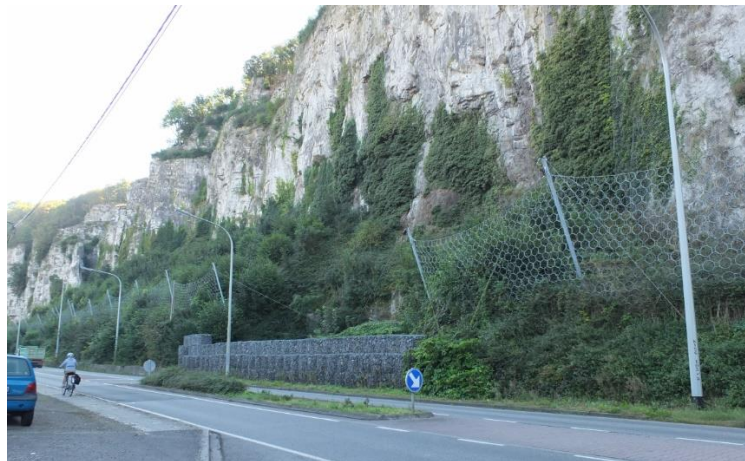
Figure 8. Filet pare-blocs dimensionné pour résister à une énergie de 3.000 kJ et merlon de gabions (partie centrale de la figure) posés le long de la N90 à Thon (Andenne).

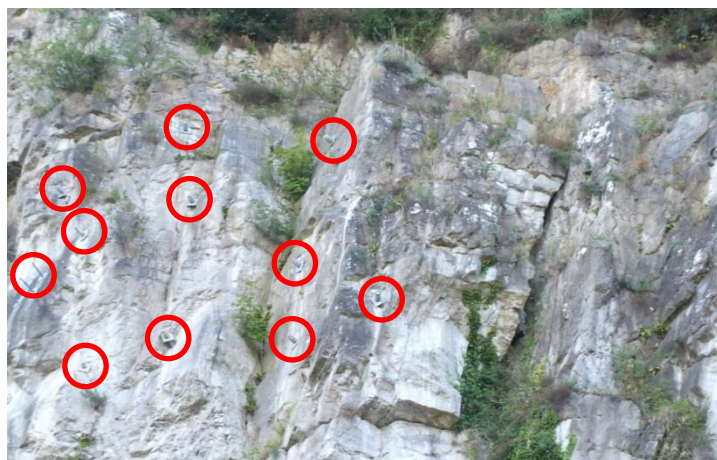
Figure 9. Ancrages passifs ponctuels le long de la N90 à Thon (Andenne).

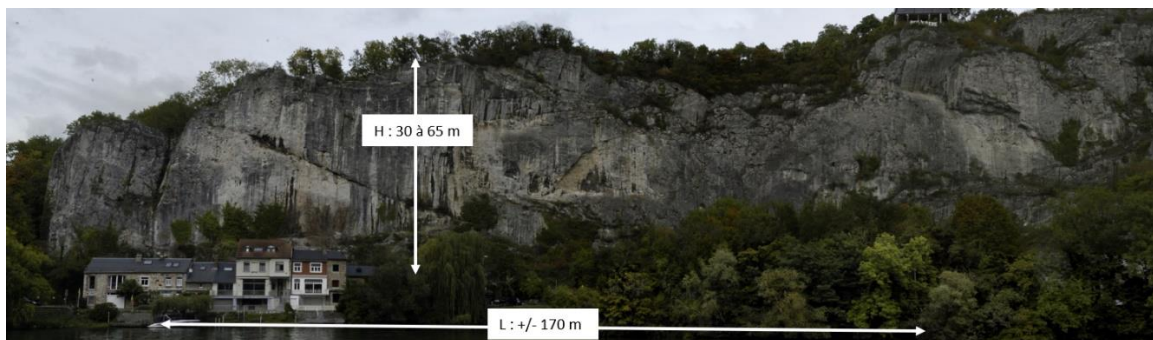
Les Rochers de Frêne se situent en rive droite de la Meuse, le long de la N647 à Lustin. Ils représentent un massif rocheux d'une hauteur variant entre 30 et 65 m et d'une longueur de près de 170 m.

Figure 17. Vue générale des Rochers de Frêne situés en bordure de la N647 à Lustin.

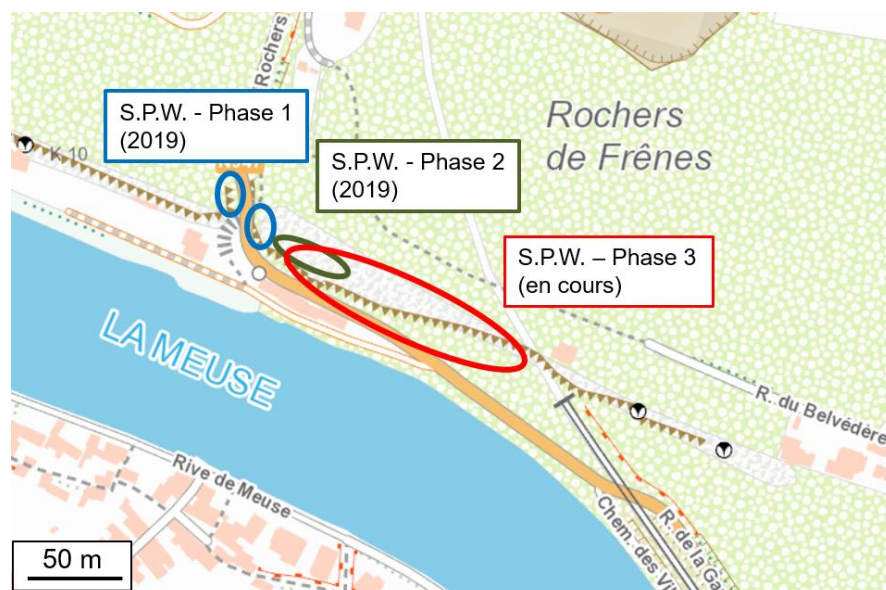
Figure 21. Phasage des travaux de confortement des Rochers de Frêne le long de la N647 à Lustin. Fond de plan IGN.

La figure 21 indique la localisation des parties de la paroi ayant fait l'objet de confortement, ainsi que la chronologie des travaux.

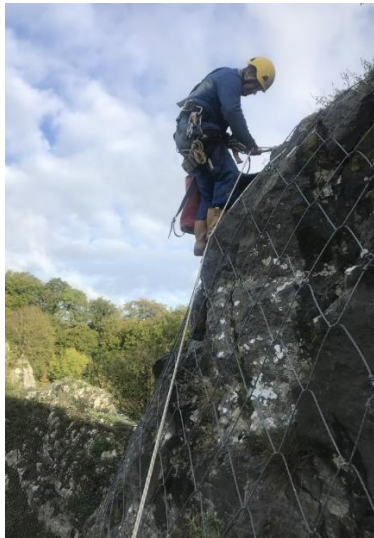
Figure 24. Pose d'un filet plaqué et ancré dans le massif rocheux.

Un filet plaqué et ancré dans le massif rocheux a été préconisé dans cette zone de la paroi, afin de maintenir en place les blocs rocheux instables. Vu la difficulté d'accès au sommet de la paroi, le matériel de confortement a été acheminé par hélicoptage.

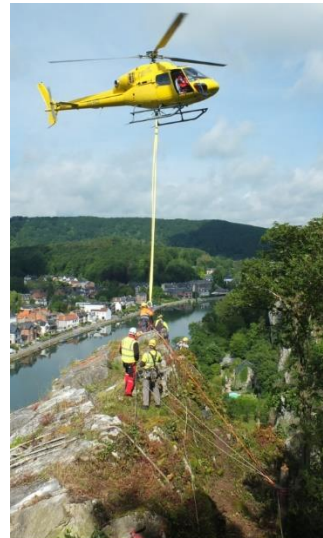
Figure 25. Acheminement du matériel de confortement par hélicoptage.

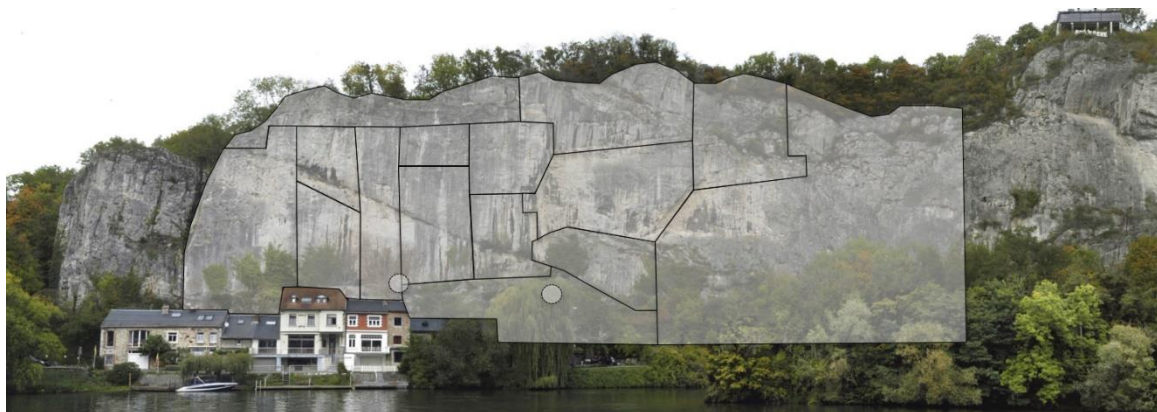
Les observations ont permis de réaliser un zonage de la paroi rocheuse. La problématique d'instabilités de masses rocheuses est considérée comme étant identique au sein d'une même zone définie. Ainsi, 17 zones sont définies sur l'ensemble de la superficie de la paroi investiguée. Pour se prémunir de projections de blocs rocheux sur la route en contrebas, 5 catégories (ou types) de confortement sont proposées.

Figure 26. Zonage de la paroi rocheuse en 17 zones distinctes (phase 3).

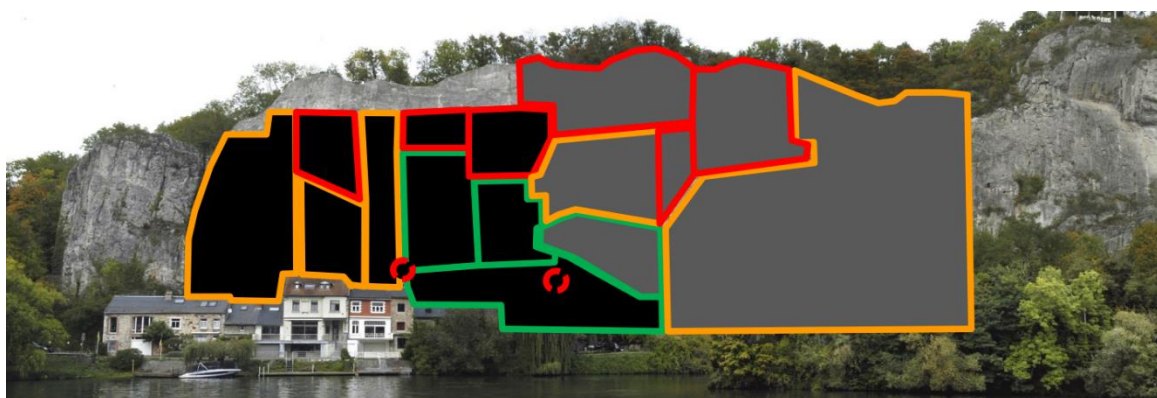
Trois niveaux de priorité ont ainsi été définis ; le niveau de priorité 1 étant supérieur aux niveaux de priorité 2 et 3. Chacun de ces niveaux de priorité est également subdivisé en deux catégories (a et b) pour prendre en compte la présence d'habitations en contrebas. Dans cette logique, le niveau de priorité 1a (avec présence d'habitation en contrebas) est plus grand que le niveau de priorité 1b (absence d'habitation en contrebas).

Figure 33. Attribution d'un niveau de priorité à chacune des zones de la paroi investiguée.
