E19 - PONT 33 A SENEFFE : REMPLACEMENT DES APPUIS MOBILES

Le pont 33 à Seneffe est un pont de type cantilever en béton précontraint, supérieur à la E19 et supportant l'Avenue du Petit Roeulx (voirie communale). Il a été mis en service au début des années 1970.

Le pont 33 est un ouvrage droit, à 3 travées, de type cantilever.

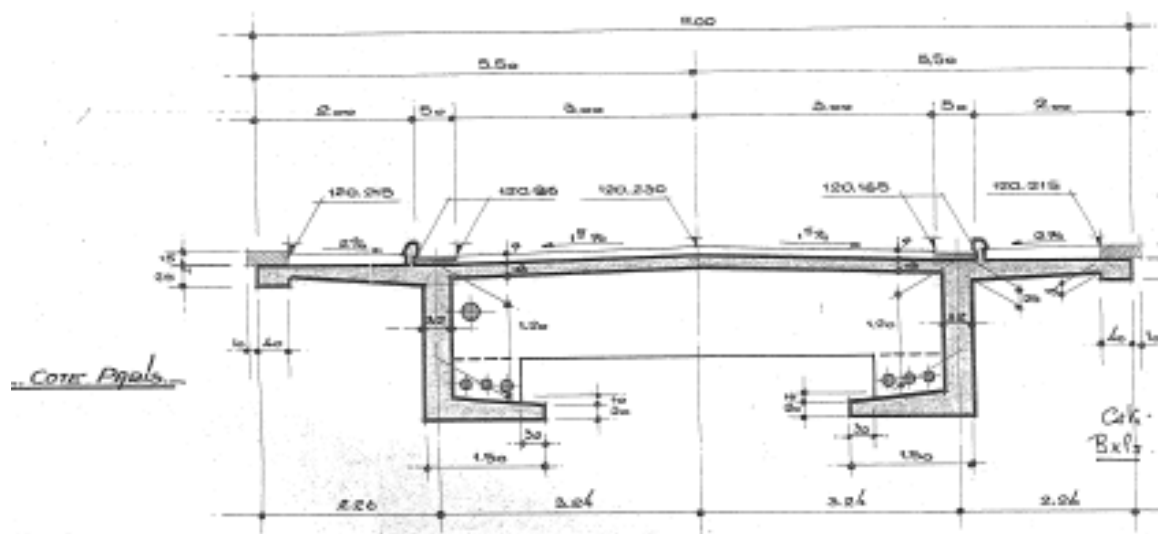
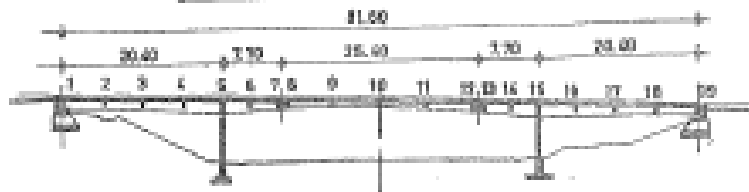
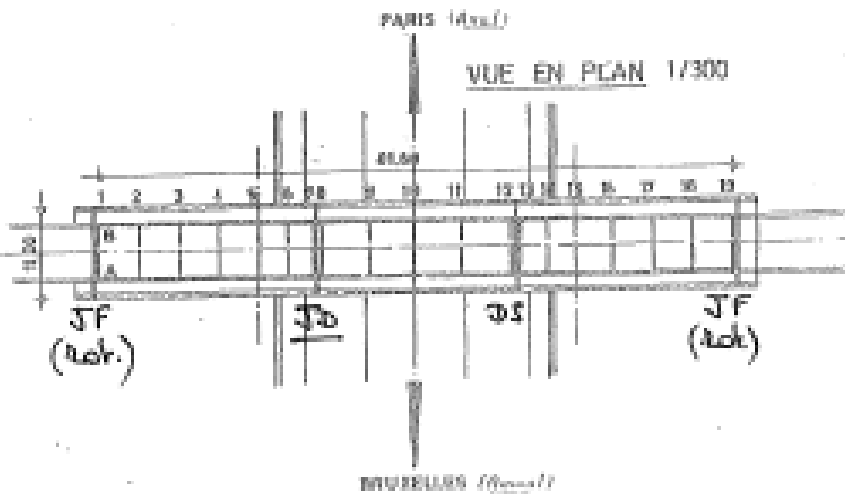
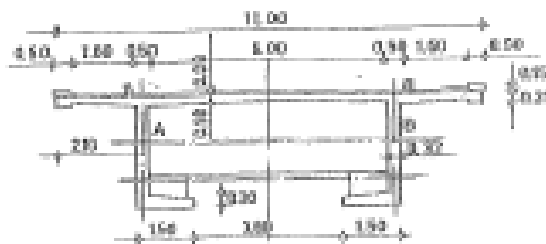
NOM: Pont 33 SENEFFE
PONT N° 0-007-033-1 Inspection n° _____ Date: _____
Classe civile: _____
Classe militaire: _____

NOTE : - Pentes transversales variables d'une extrémité à l'autre de l'ouvrage.
- Pente longitudinale variable idem, de 2 à 3,4 ‰ (Moyenne = 2,7 ‰).

COUPE LONGITUDINALE 1/300

VUE EN PLAN 1/300

COUPE EN TRAVERS 1/150

JF (rot.) : Joint "fixe" - Rotation.
 JD : Joint de dilatation.
 DS : Dalle souple.

Sa longueur entre les axes des appuis est de 81,60 m pour une largeur de 10,60 m.

La pente longitudinale moyenne est de 2,7%. La culée côté Arquennes constitue la culée basse.

Ce pont est constitué de 3 appuis fixes et 1 appui mobile.

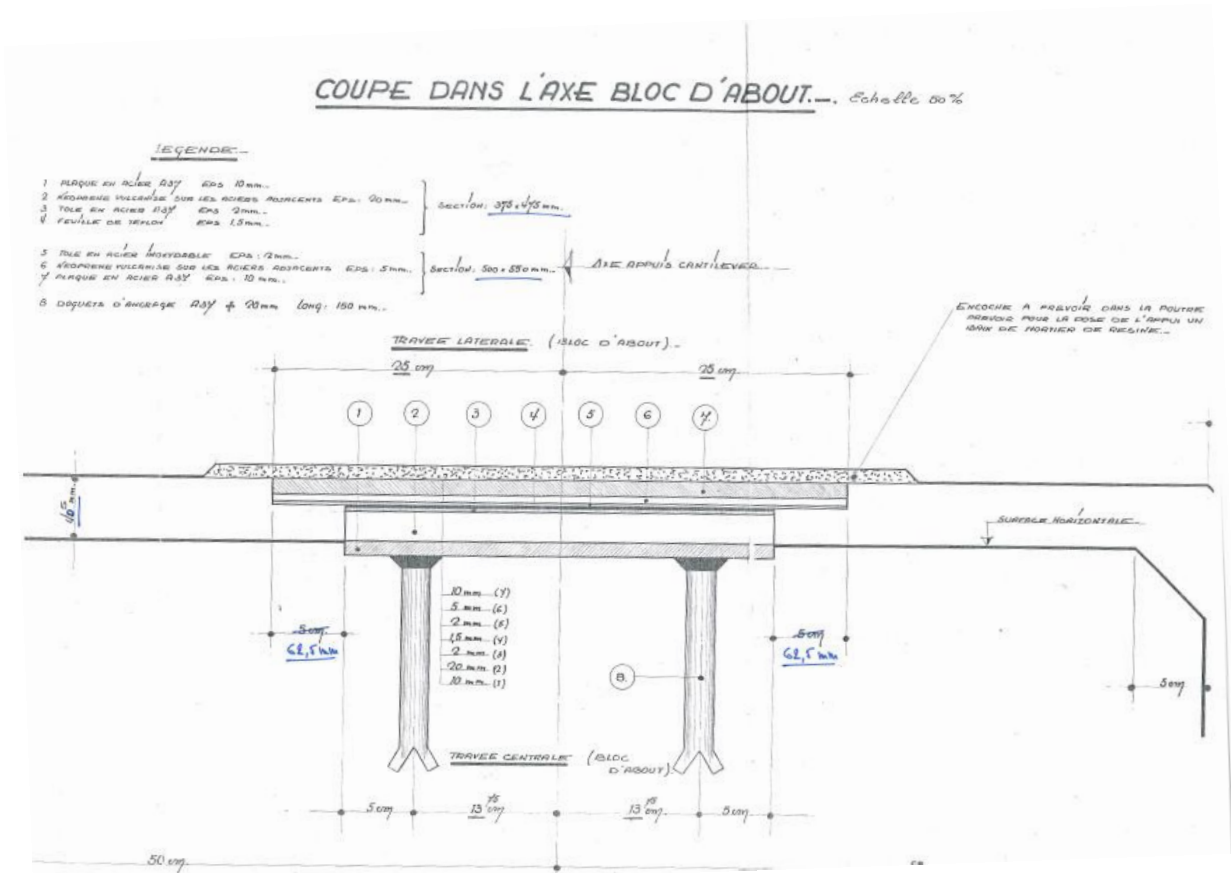
Les appuis fixes, sur les culées et le bec cantilever côté Arquennes sont des galettes Freyssinet.

Les appuis mobiles au droit de du joint Cipec sont de type mixte : néoprène + surface de glissement téflon et inox.
