## CARACTERISATION ACOUSTIQUE DES JOINTS DE DILATATION D'OUVRAGES D'ART

## **Journée d'information sur la gestion des ouvrages d'art**

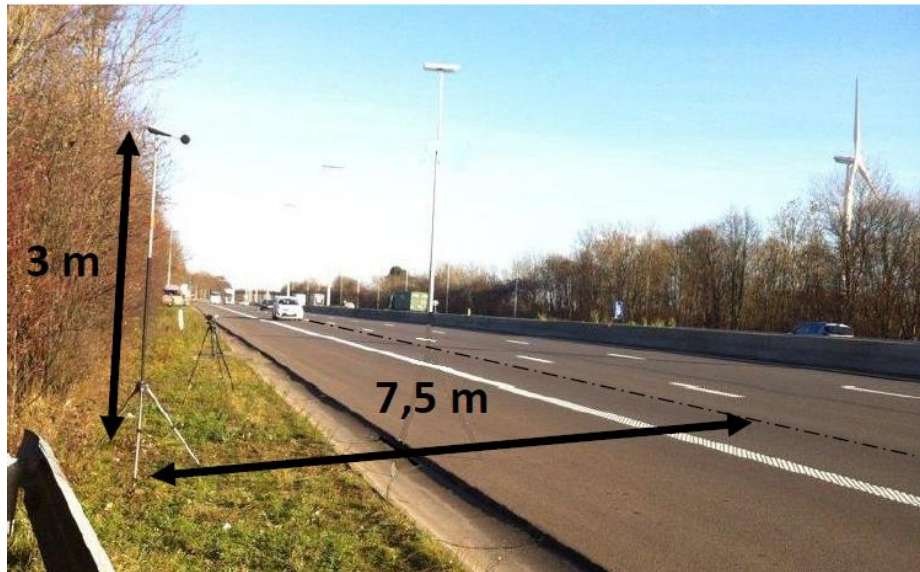
Conformément à ce qui est défini dans la RTD 1007-3, le niveau sonore maximal pondéré A est mesuré à l'aide de sonomètres placés à une distance de 7,5m par rapport au milieu de la bande de circulation des véhicules étudiés et à une hauteur de 3m par rapport au revêtement comme représenté sur la Figure 2.

Figure 2 Mesure en partie supérieure - Illustration du positionnement d'un sonomètre

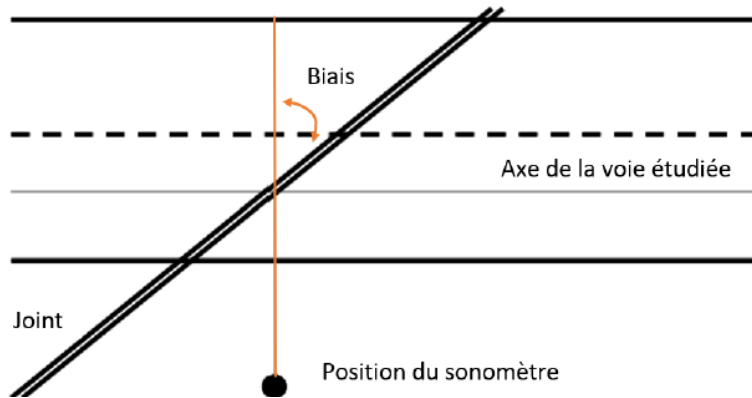
Dans le cas contraire, le sonomètre doit être posé perpendiculairement à l'axe de la route, en partant du point où le joint coupe le milieu de l'axe de la bande de circulation étudiée tel qu'illustré à la Figure 4.

Figure 4 Mesure en partie supérieure - Position du sonomètre au droit du joint en cas de biais > 31,5°

Effectivement, en présence d'un biais, l'émergence sonore causée par le joint sera réduite par rapport à un joint perpendiculaire à la chaussée car les roues du véhicule n'entrent pas simultanément en contact avec le joint. De plus, si le biais est élevé, le sonomètre pourrait se retrouver très éloigné par rapport au joint, faussant ainsi la mesure réalisée.

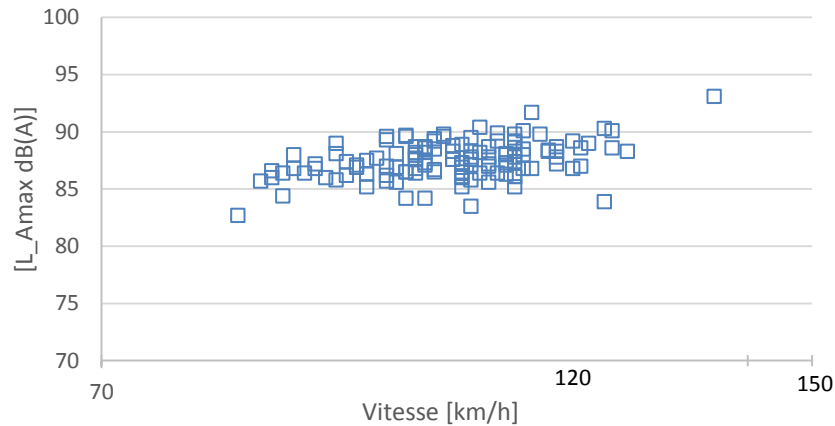
Considérant les résultats obtenus, à savoir un véhicule roulant à une vitesse de Xkm/h en émettant un niveau sonore de YdB(A), il vient le graphique (dont l'abscisse est établi selon une échelle logarithmique) repris à la Figure 6.

Figure 6 Mesure en partie supérieure de l'ouvrage au droit du joint de dilatation – Nuage de points

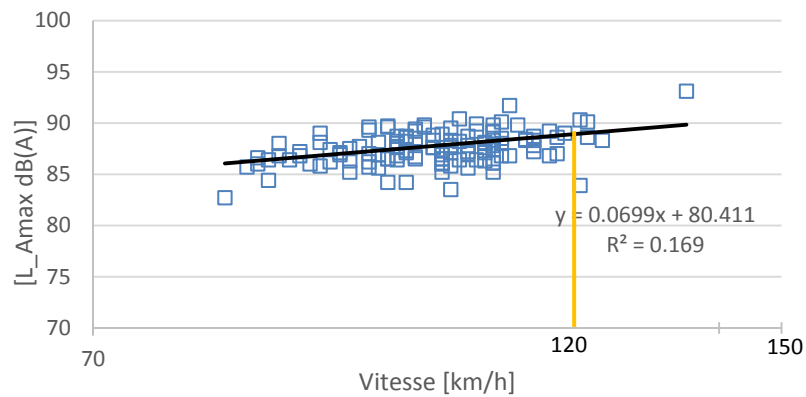
Sur base de ce nuage de points, une interpolation linéaire permettant d'établir une relation entre les deux paramètres, à savoir le niveau maximum mesuré et la vitesse du véhicule peut être établie (Figure 7).

Figure 7 Mesure en partie supérieure de l'ouvrage, au droit du joint de dilatation - Interpolation linéaire des résultats

Une fois-ci cette relation établie entre vitesse et niveau sonore, le niveau caractéristique à 120km/h au droit du joint de dilatation peut alors être déterminé.

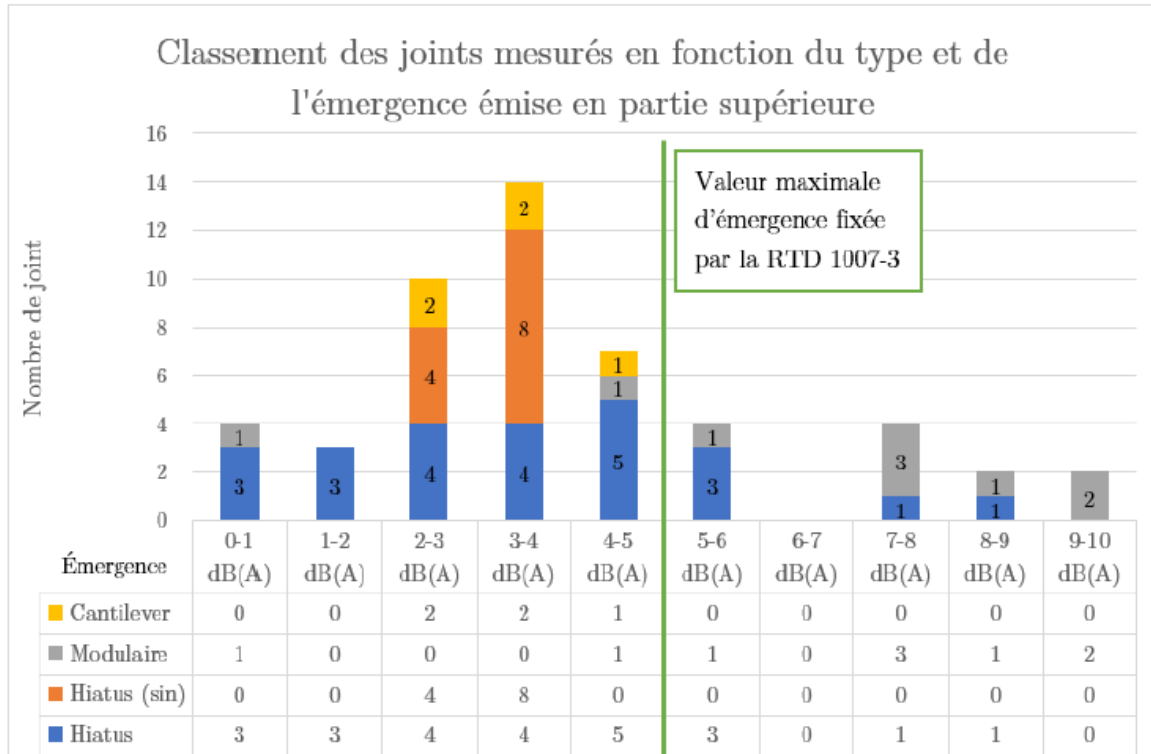
Dans le cadre du travail de fin d'études réalisé en 2017-2018, Jordan Mélon a établi un graphique synthétisant l'ensemble des mesures réalisées depuis le début du projet. Cette synthèse, considérant le nombre de joints de dilatation par type en fonction de l'émergence calculée, est reprise à la Figure 8. La limite d'émergence maximale de 5dB(A) fixée par la méthode néerlandaise RTD 1007-3 est illustrée par une ligne verte marquant la conformité ou non des joints testés. Enfin, il est à noter que la mention « Hiatus (sin) » reprise sur ladite figure correspond aux joints de dilatation dits « sinusoïdaux ».

Figure 8 Synthèse des mesures en partie supérieure de l'OA réalisées depuis 2014 - Extrait du TFE de J. Mélon (2017-2018)

A l'analyse de la Figure 8 ainsi que « l'environnement » propre à chaque joint, les principaux enseignements qui peuvent être tirés sont :

- Près de 80% des joints testés sont considérés comme « conformes » du point de vue du critère « acoustique » fixé ;
- Pour les joints « Cantilever » et « Hiatus (sin) » testés, l'émergence calculée est inférieure à la valeur de l'émergence maximale fixée ;
- Pour les joints « Modulaire », un grand nombre ne respecte pas la limite fixée. Pour ceux respectant ladite limite, une valeur attire l'attention avec une émergence calculée comprise entre 0 et 1dB(A). L'étude de ce cas met en évidence la présence d'un « tapis antibruit » au niveau du joint ; il est dès lors nécessaire pour l'avenir de bien distinguer les deux types de joints, avec ou sans système antibruit ;
- Pour les joints « Hiatus », les résultats sont, pour la grande majorité, inférieurs à la limite maximale fixée.

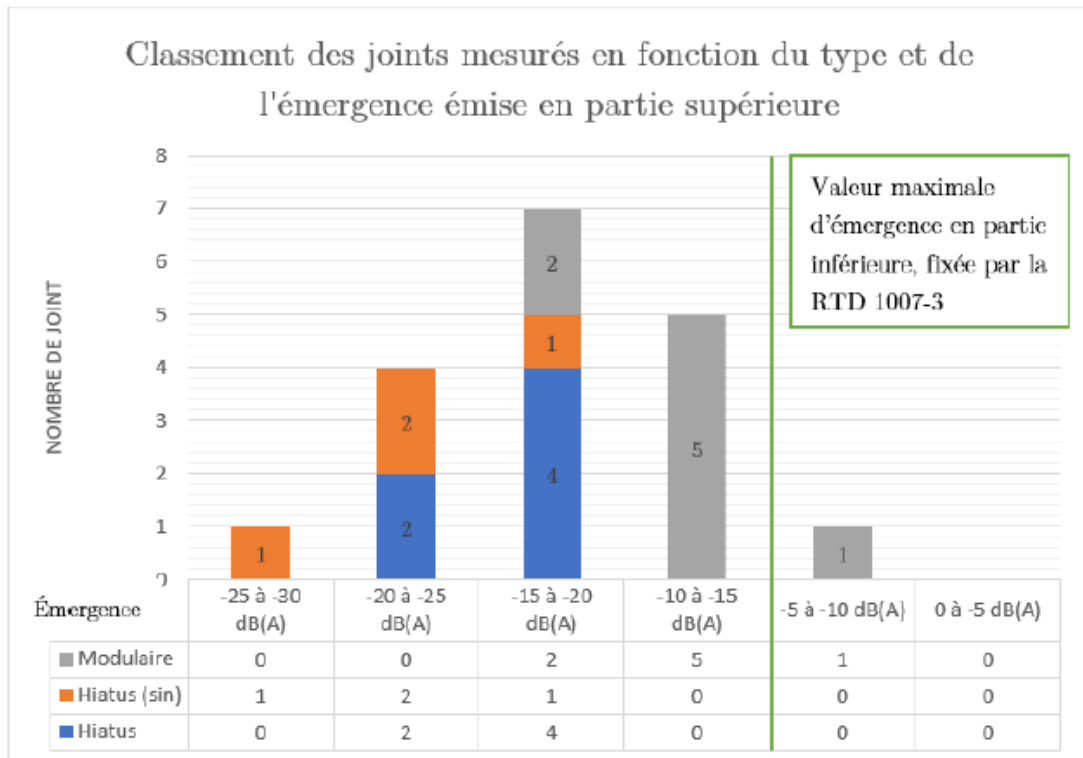
En guise d'information, une illustration identique des résultats obtenus pour les mesures en partie inférieure de l'ouvrage est reprise à la Figure 9. Ces résultats sont issus des 18 mesures réalisées dans cette configuration. Les discussions survenues en groupe de travail ont mené à la nécessité d'investiguer davantage cette composante de la méthode néerlandaise avant une intégration plus normative dans les documents techniques.

Figure 9 Synthèse des mesures en partie inférieure de l'OA réalisées depuis 2014 - Extrait du TFE de J. Mélon (2017-2018)
