**INTRODUCTION DE LA JOURNÉE DES OUVRAGES D'ART
ORGANISÉE PAR LE SPW MI**

NAMUR, LE 4 MAI 2022

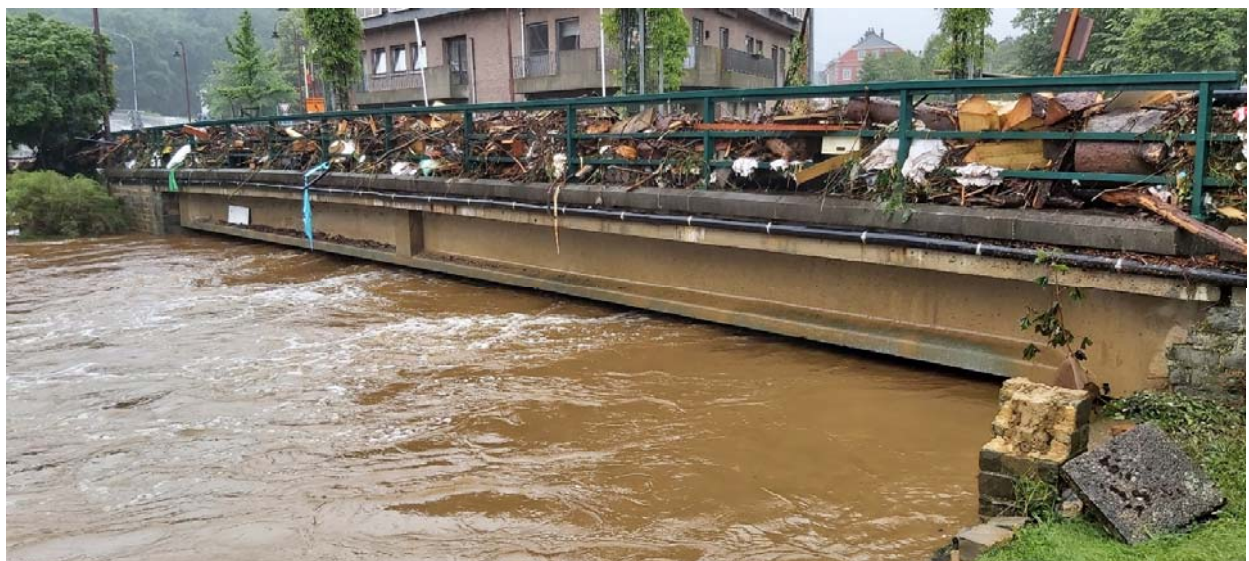
C'est sur place que je commence seulement à comprendre la gravité de la situation. La ville a été évacuée préventivement heureusement. Le niveau de l'eau est déjà en train de baisser et les rues toujours partiellement inondées sont jonchées de déchets charriés par la rivière. On m'attend au « Nouveau pont d'Eupen », ouvrage d'une seule travée avec poutres en béton précontraint.

Pendant la nuit, l'eau a submergé le pont et les déchets de branches, des troncs se sont accumulés sur la face supérieure du tablier. Le niveau d'eau est redescendu et frôle la semelle inférieure des poutres. Madame la bourgmestre, l'échevin des travaux, les pompiers et les membres du personnel communal nous attendent avec impatience. Le pont, principale voie de connexion de la ville, est coupé en attente d'un avis de stabilité. Des ambulances et des engins de chantier sont de l'autre côté et attendent pour passer. Visuellement, en face supérieure les dégâts sont légers ; les poutres de rives ne sont pas fissurées et la partie visible des culées est intacte. Est-ce suffisant pour permettre de rouvrir ? En théorie non, il faudrait se rassurer sur l'absence d'affouillements et de dégradations en face inférieure. Mais une décision doit être prise de suite : on ouvre au plus vite après avoir déblayé !

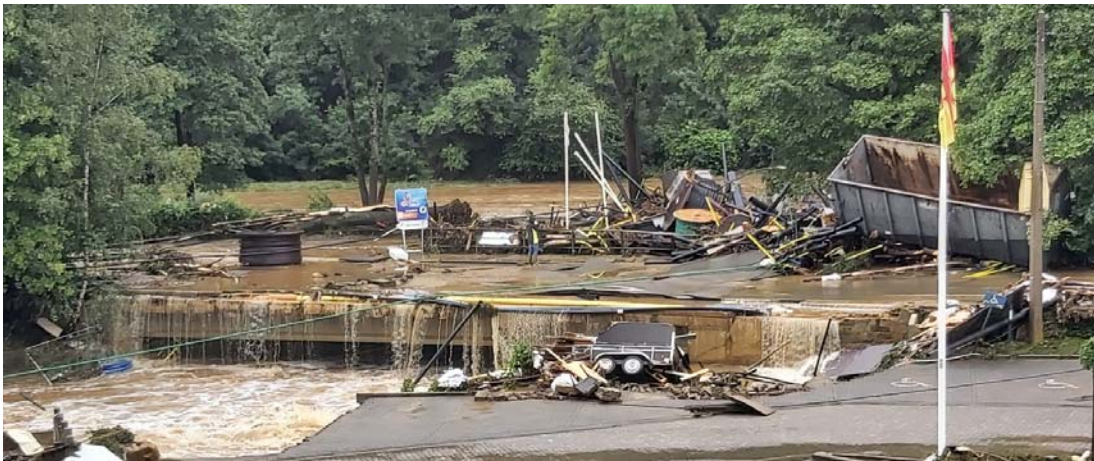
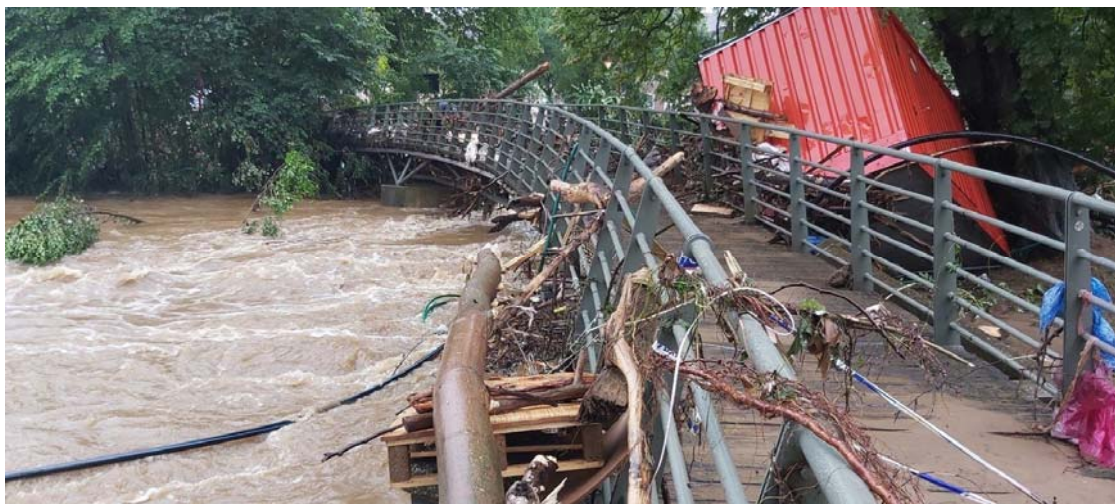
Le responsable des travaux de la ville me demande d'aller examiner les ponts gérés par la commune. Les photos qui suivent nous montrent quelques exemples des dégâts constatés : des passerelles sont détruites et de nombreux ouvrages sont lourdement impactés.

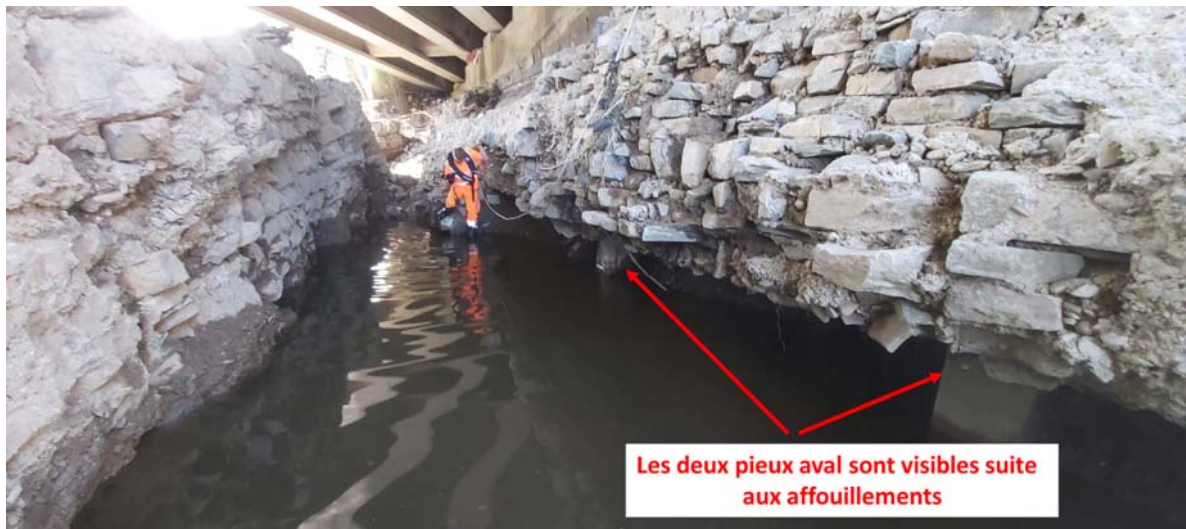
- Inspection de la culée en rive droite du pont du Square Gramme à Liège -

La coordination fonctionne très bien avec les inspecteurs des Directions Territoriales des Routes et des Voies Hydrauliques et très rapidement ce sont environ 500 ponts régionaux ou communaux qui font l'objet d'une première visite et d'un premier diagnostic. Après deux semaines, les conditions de débit et de turbidité de l'eau permettent à l'équipe de plongeurs de se mettre en action. Les rapports qui nous parviennent presque quotidiennement nous montrent de nombreuses piles et culées affouillées et certains ouvrages qui nous semblaient jusque-là préservés exigent maintenant un suivi régulier et une étude de réhabilitation. D'autres ponts sont maintenus en service, malgré les dégâts visuels importants. C'est par exemple le cas sur l'Ourthe à Liège pour le pont du Square Gramme (pont régional) et pour le pont de Lhonneux à Chênée sur la Vesdre (pont communal).

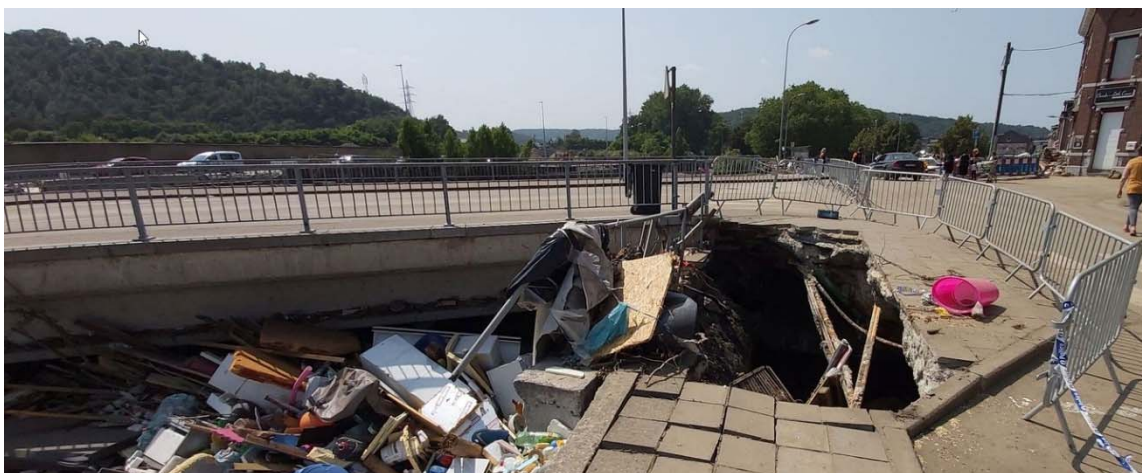
- Important affouillement au droit de la culée en rive droit du pont de Lhonneux à Chênée -

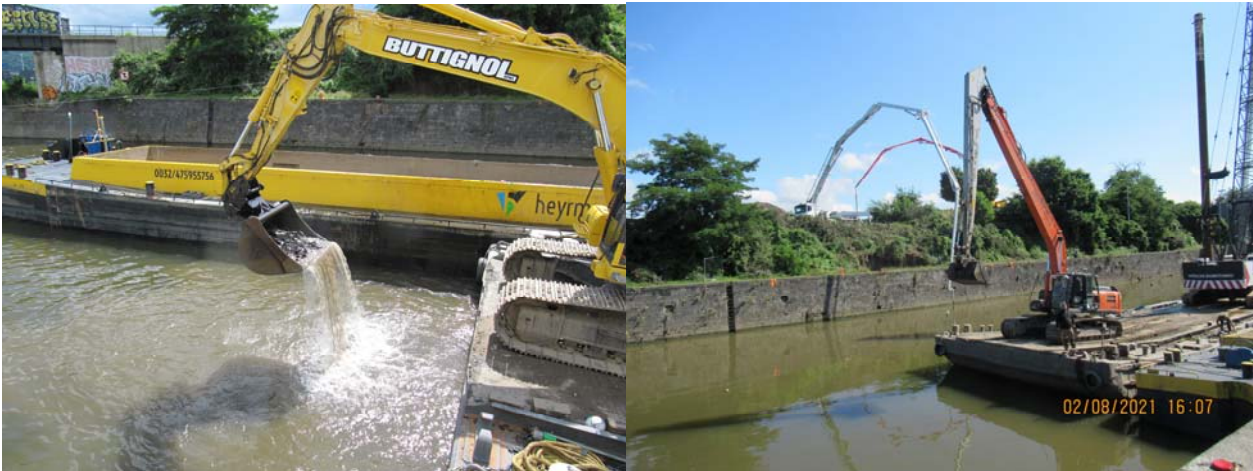
Canal de Monsin

Des interventions urgentes sont organisées sur le canal de Monsin pour rétablir la navigation vers le port pétrolier le 4 août 2021.

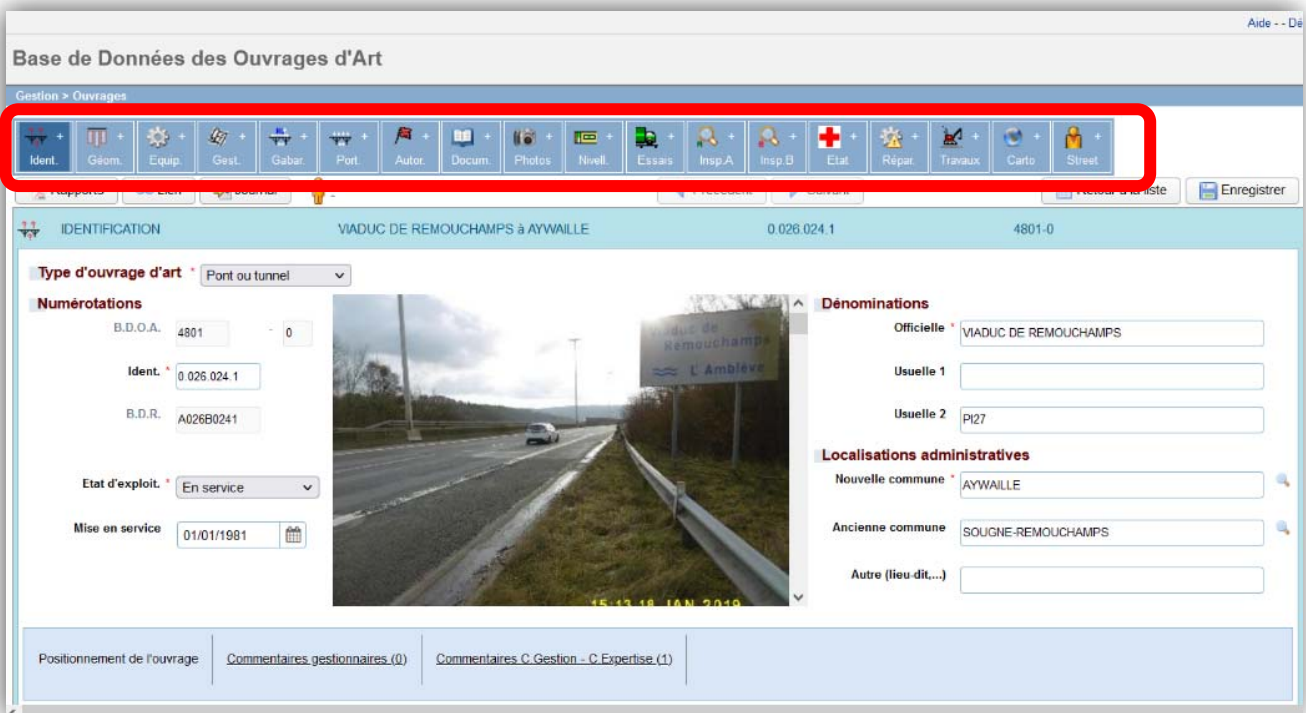
Page d'accueil type d'un ouvrage dans la BDOA : ici, le viaduc de Remouchamps
Les icônes dans le ruban rouge donnent accès aux diverses informations sur l'ouvrage

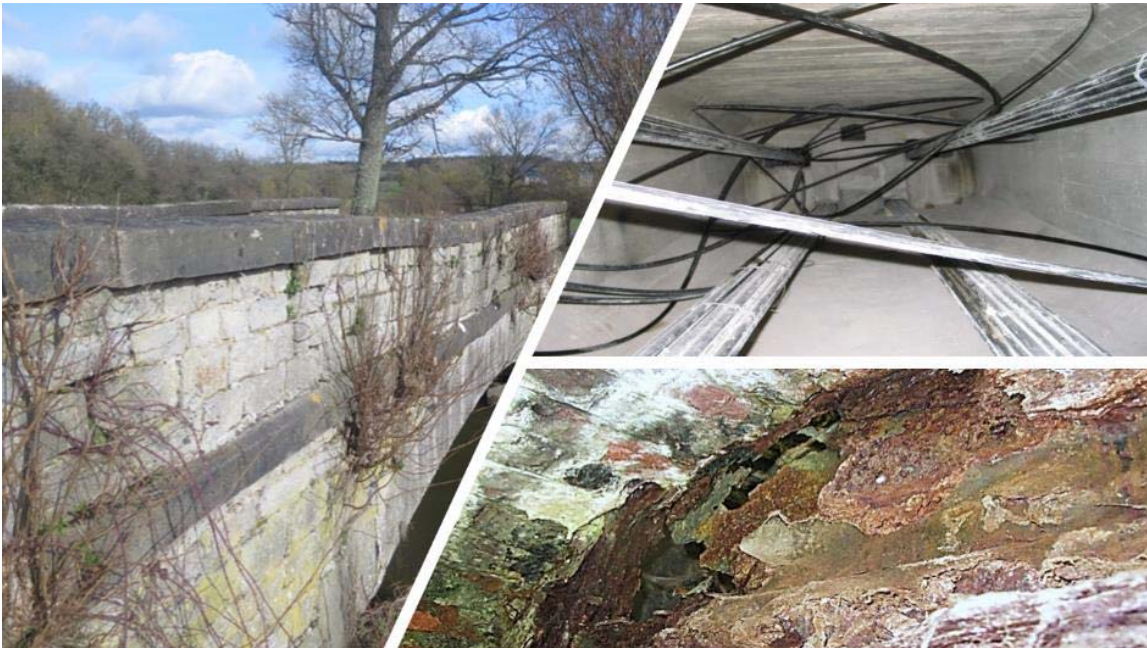
Exemples de défauts répertoriés sur des ouvrages communaux

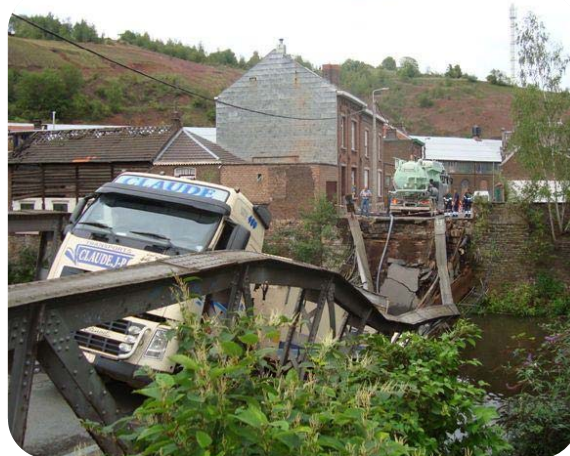
Effondrement du pont de Trooz en 2011

Les conséquences sont inquiétantes, tant au niveau de la sécurité des ouvrages les plus dégradés qu'en termes de budgets qu'il faudra prévoir pour traiter cela dans le futur. Quand la situation devient problématique, la Direction de l'Expertise des Ouvrages est parfois appelée à l'aide, souvent pour conclure que ces structures nécessitent d'importants travaux de réhabilitation, ou même d'être remplacés. Il faut savoir que les ouvrages les plus dangereux sont ceux qui ne sont pas inspectés. Déjà des catastrophes ont été évitées de justesse comme lors de l'effondrement du pont de Trooz en 2011, et d'autres arriveront inévitablement si rien n'est mis en place pour traiter le problème.

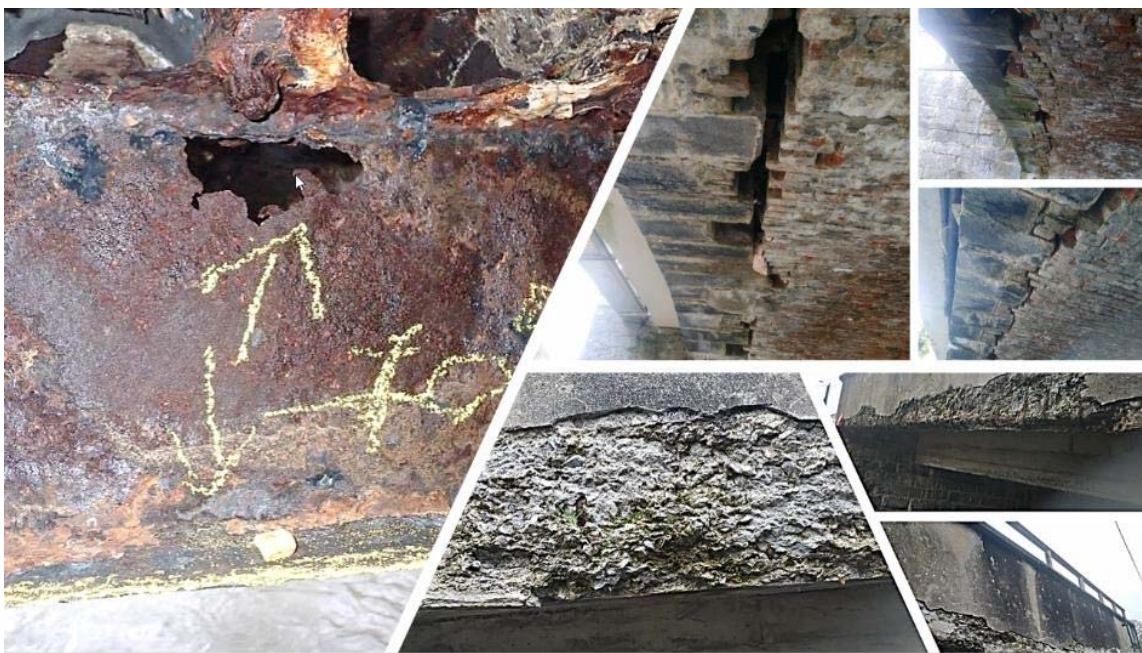
Exemples de défauts observés en deuxième phase

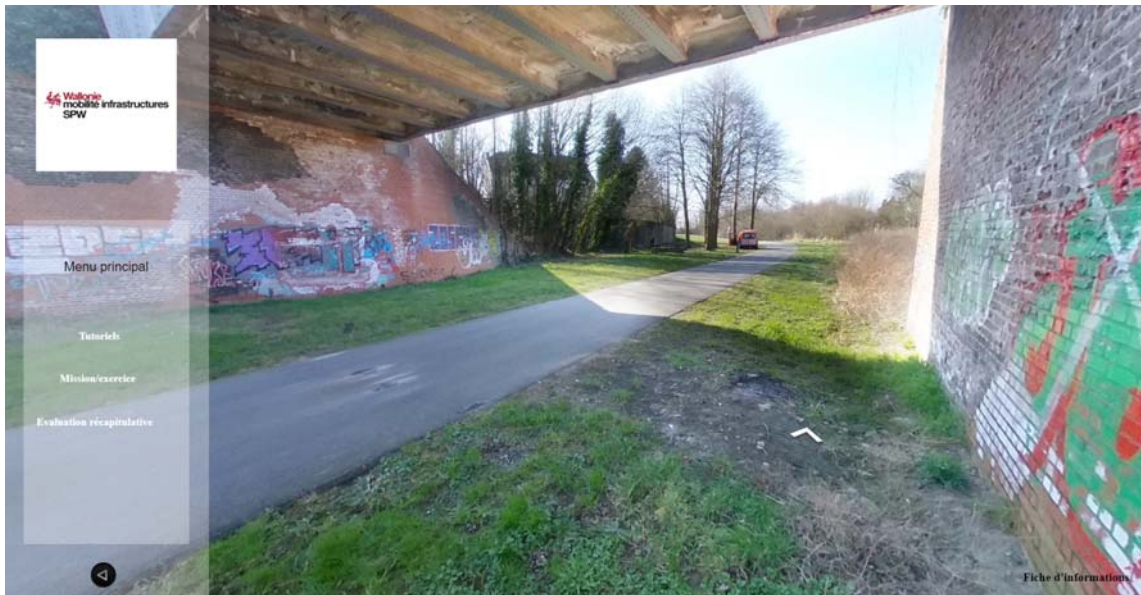
Figure 1 : illustrant une visite virtuelle d'ouvrage d'art

Comme on peut le voir sur la *figure 1* ci-dessous, l'apprenant sera donc plongé dans une immersion de faux 3D d'ouvrage d'art sous forme de visites virtuelles, durant lesquelles il pourra se déplacer, zoomer et s'entraîner à apprendre ou à réaliser une bonne inspection A.

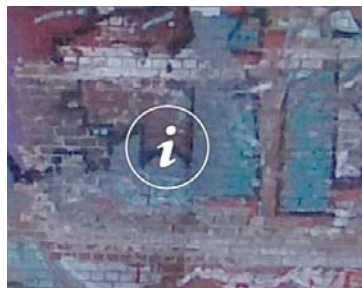
Figure 2 : illustrant les icônes affichant les éléments de nomenclature.

- Un rappel sur la sécurité et le matériel nécessaire pour réaliser une bonne inspection.
- Un rappel sur comment faire pour préparer au mieux son inspection.
- Un rappel sur l'intérêt de l'utilité de la rose des vents sur un ouvrage.
- Des rappels sous la forme d'icônes (comme représentés à la figure 2 ci-dessous) d'éléments de nomenclature à certains endroits de la visite :

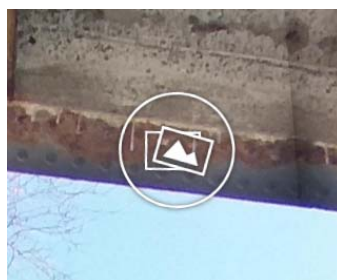
Figure 4 : illustrant les icones affichant les descriptions des défauts.

- Un accès à un croquis de l'ouvrage sous forme de PDF, que l'inspecteur de ponts saura imprimer pour pouvoir recenser les différents défauts qu'il constate.
- Un accès direct à la BDOA (banque de données des ouvrages d'art) pour avoir toutes les informations nécessaires à propos de l'ouvrage sur lequel il se trouve.
- Une description détaillée des défauts principaux de l'ouvrage et comment les encoder dans le rapport d'inspection comme montré sur la figure 3 ci-dessous, défauts accessibles en cliquant sur des icônes spéciales comme illustré sur la figure 4 ci-après :

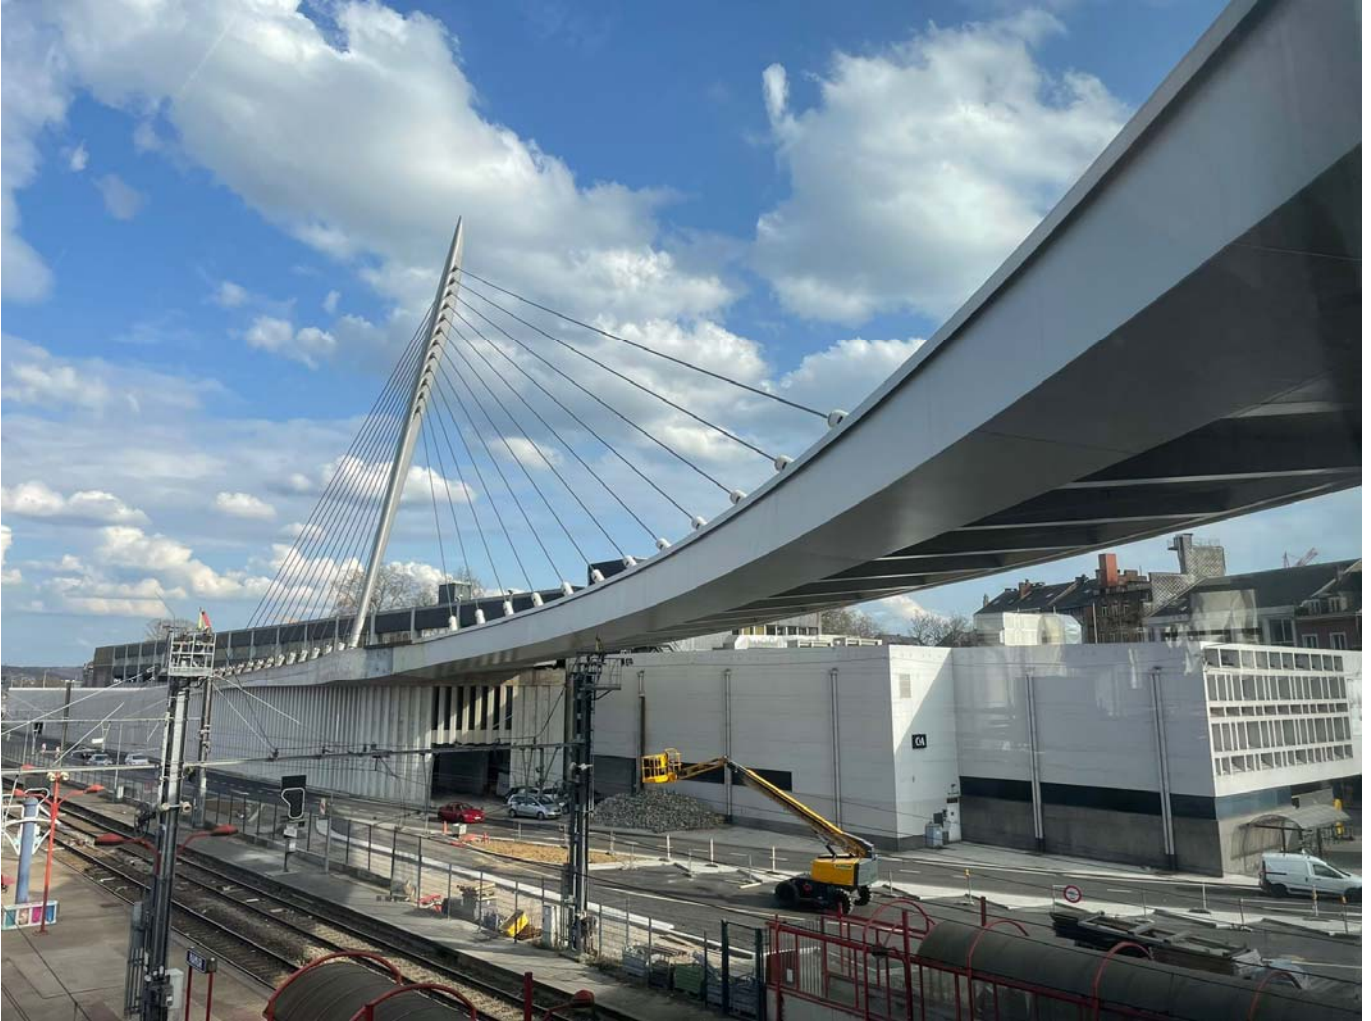
Dans cet exposé, nous allons principalement nous intéresser à la partie métallique. En effet, sa géométrie d'ensemble (clothoïde hélicoïdale du tablier, mât haubané, entretoises en encorbellement) la rend esthétiquement remarquable mais également particulièrement complexe. Cet ouvrage est composé de 4 pièces maîtresses, à savoir, la poutre de connexion avec la rampe en béton (1), le tablier (2), le mât (3) ainsi que les haubans (4).

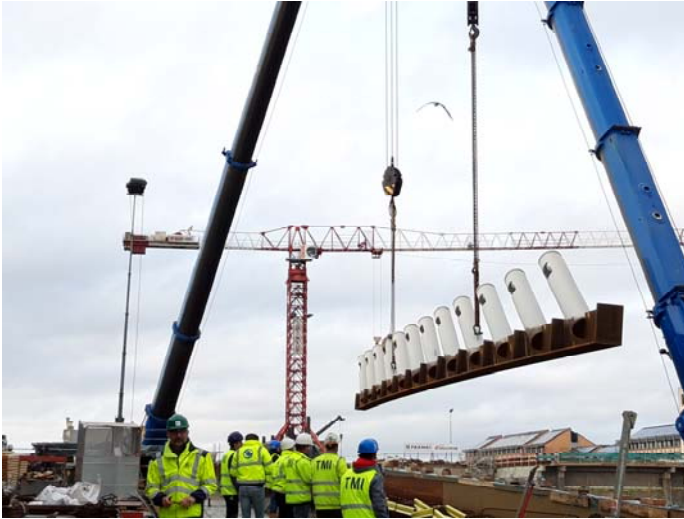
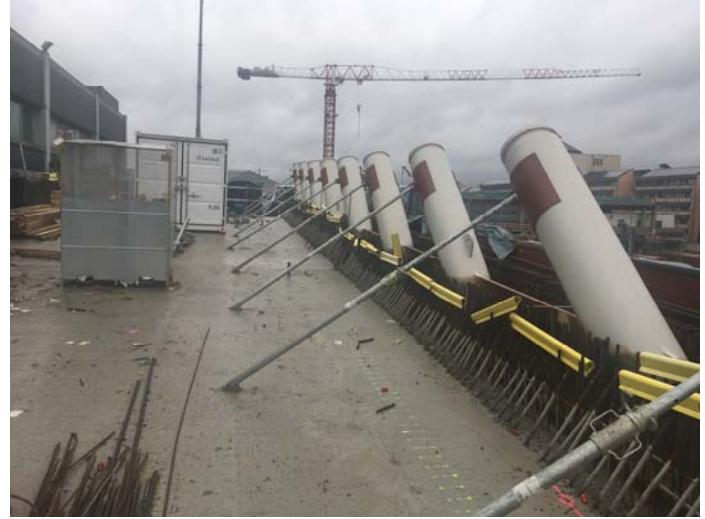
1) La poutre de connexion avec la rampe en béton

Cette poutre de type « PRS » est noyée dans le béton et permet une connexion entre la rampe et le pont par l'intermédiaire du mât et de ses haubans. Cet élément est composé majoritairement de tôles d'acier en S355 de 40 mm d'épaisseur et surmonté de 12 tubes de positions et inclinaisons différentes permettant l'ancrage des câbles.

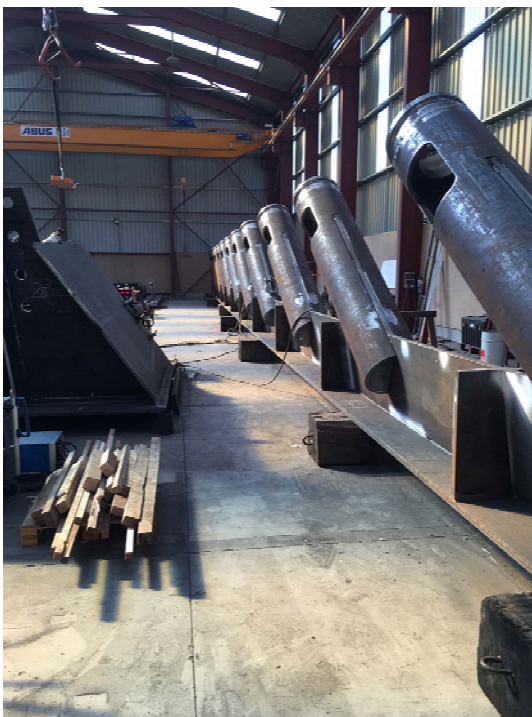
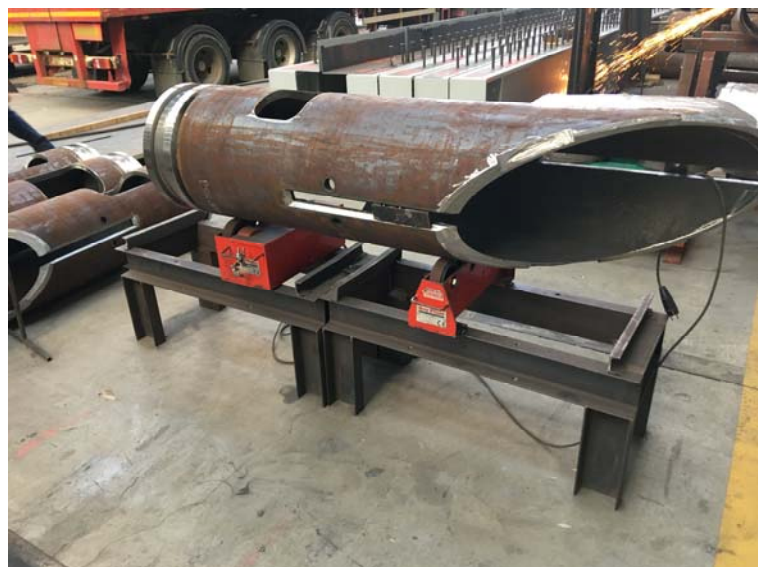
Lors de la pose de cette pièce, une importance particulière fût de mise sur la précision des tubes devant être positionnés et orientés au millimètre par rapport à la position des oreilles du mât qui n'étaient pas présentes physiquement. Pour s'assurer que ce réglage ne bouge lors du bétonnage, les tubes ont dû être bloqués un à un par un étançon permettant également un réglage transversal fin.

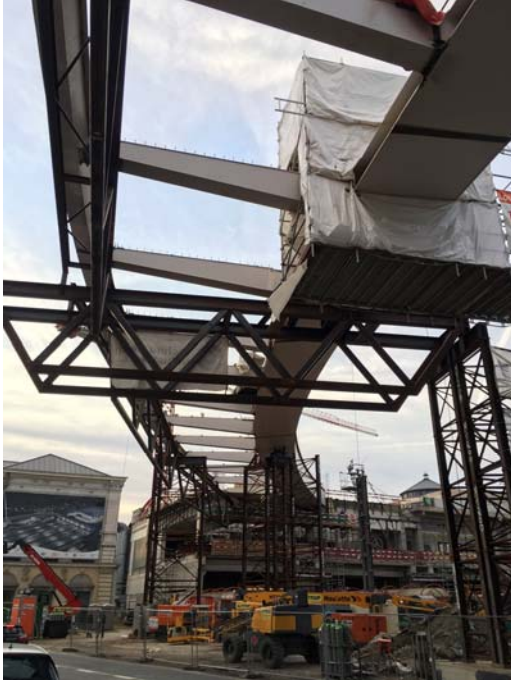
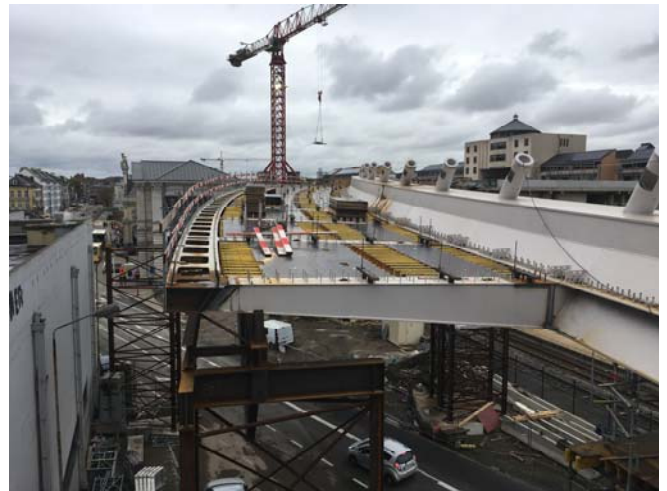
2) Le tablier

Le tablier du pont est formé par un caisson principal désaxé ainsi que des entretoises en encorbellement reliées entre elles par une poutre de rive.

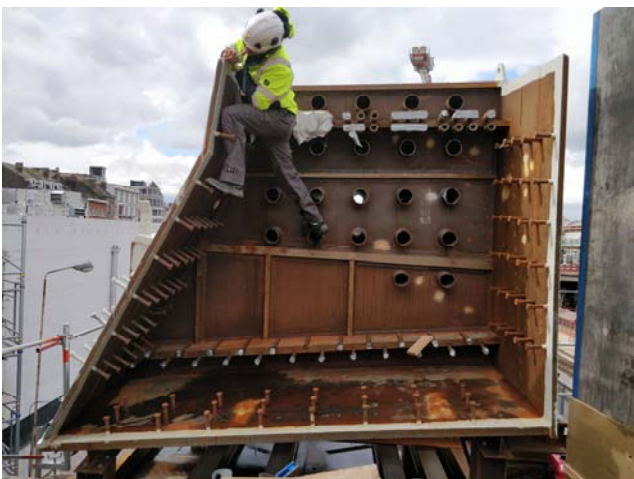
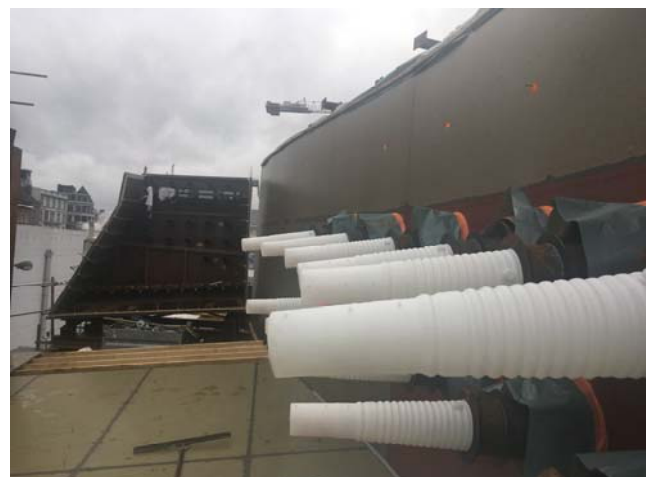
Le caisson principal fut fabriqué et posé en 4 parties puis soudé en position. 3 éléments sur 4 étaient pourvus de tubes servant d'accroches pour les haubans.

La 1ère partie du caisson située du côté de la rampe, appelée « moignon », est encastree dans le béton.

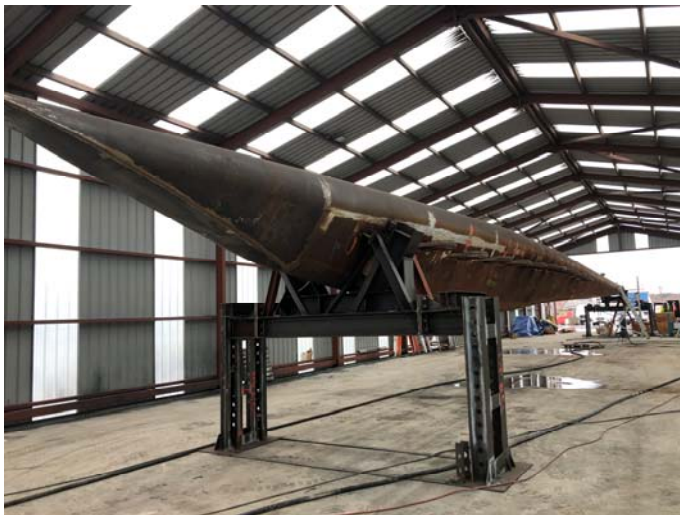
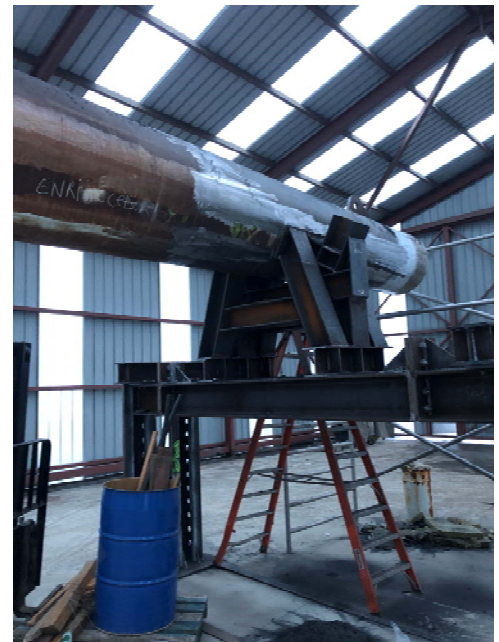
3) Le mât

Bien que doté d'une allure esthétique très fine, le mât est pourtant composé de tôles en acier S460 avec des épaisseurs pouvant aller jusqu'à 120 mm.

Sa principale particularité est qu'il n'est pas ancré dans le béton mais bien déposé sur un socle, formant une rotule, permettant au mât de bouger au gré des mouvements du pont liés aux surcharges d'exploitation et à la dilatation.

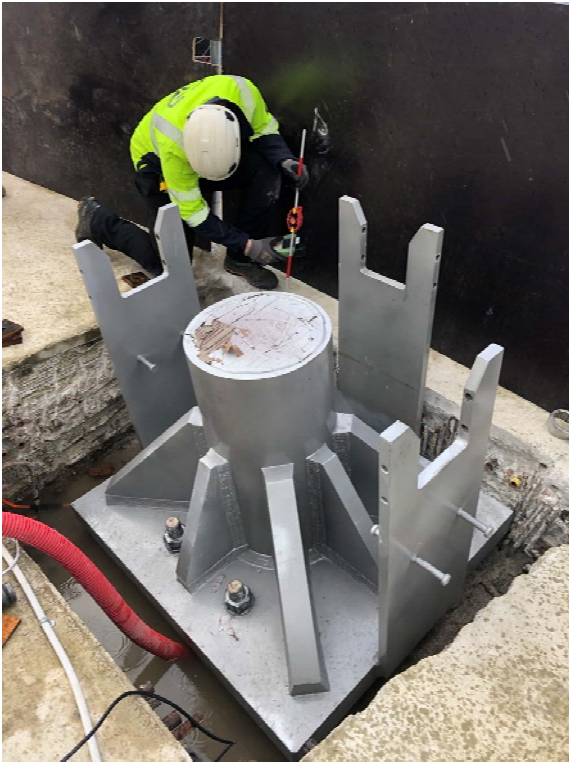
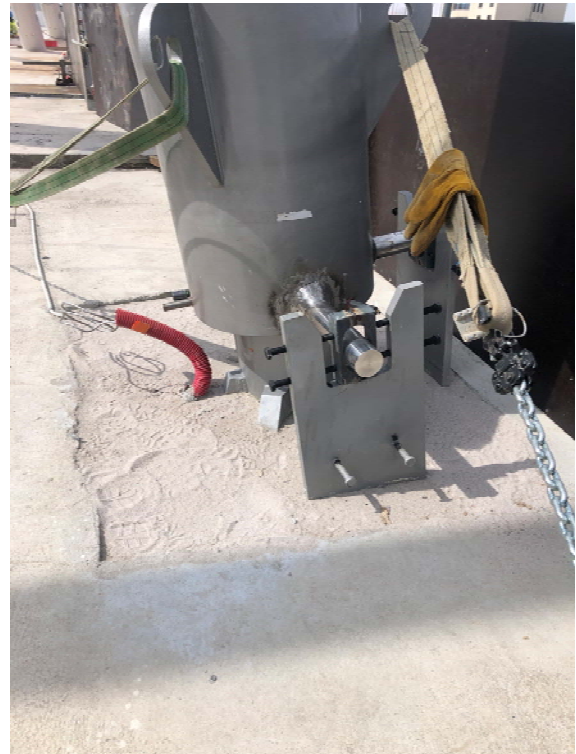
L'orientation de ce socle, avec une tête bombée, a dû être garantie au dixième de millimètre pour assurer un contact suffisant dans toutes les positions du mât ainsi qu'une orientation parfaite des plats servant à la connexion des haubans.

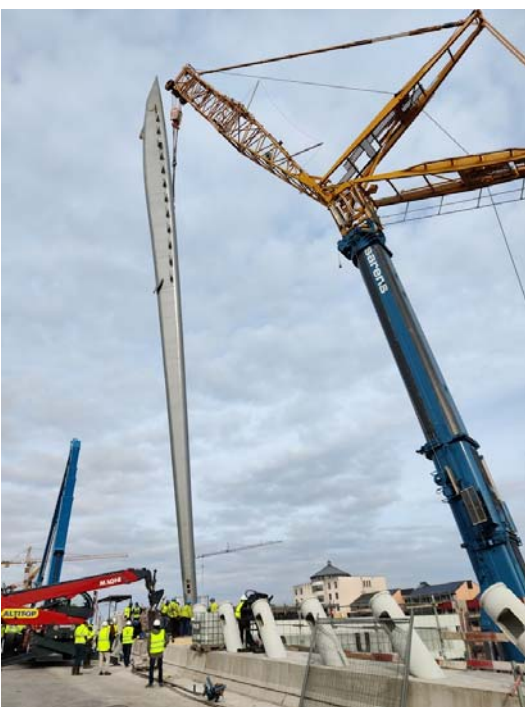
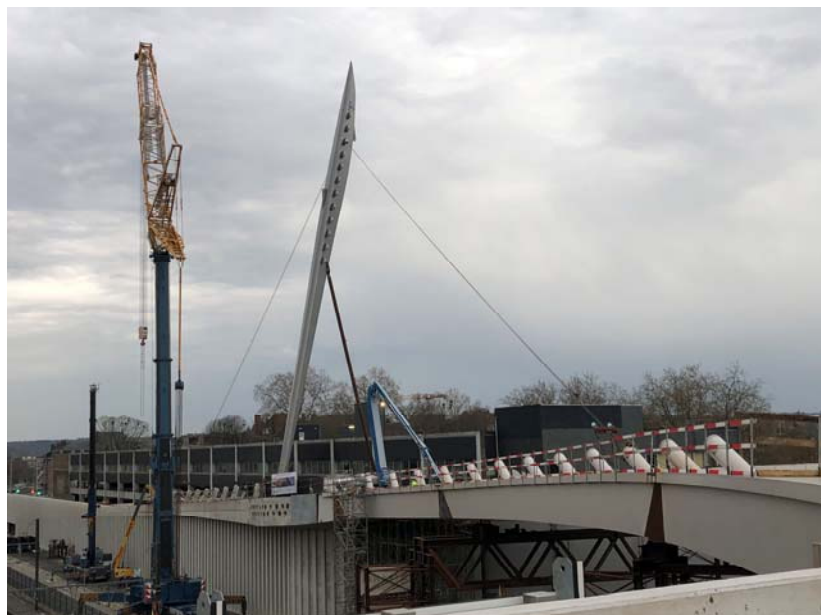
Lors de la pose du mât, celui-ci fut stabilisé à l'aide de deux câbles provisoires ainsi qu'un buton de support provisoire. Dès la position approximative et l'état d'équilibre atteints, la grue de manutention a pu être évacuée pour réaliser un réglage fin de l'orientation à l'aide des deux câbles permettant d'atteindre une précision au millimètre. Ce réglage a pu être contrôlé grâce à une mire monitorée située sur la tête du mât. Un 3ème câble, au droit du buton, a été installé afin de garantir une stabilité tout au long de la pose et mise en tension des haubans.

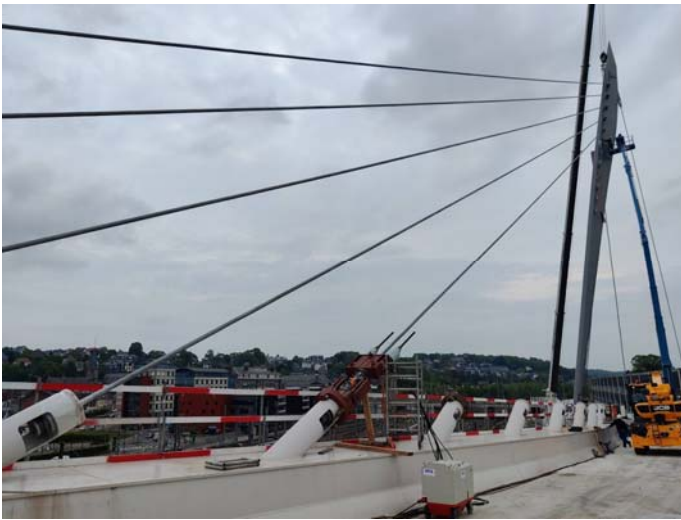
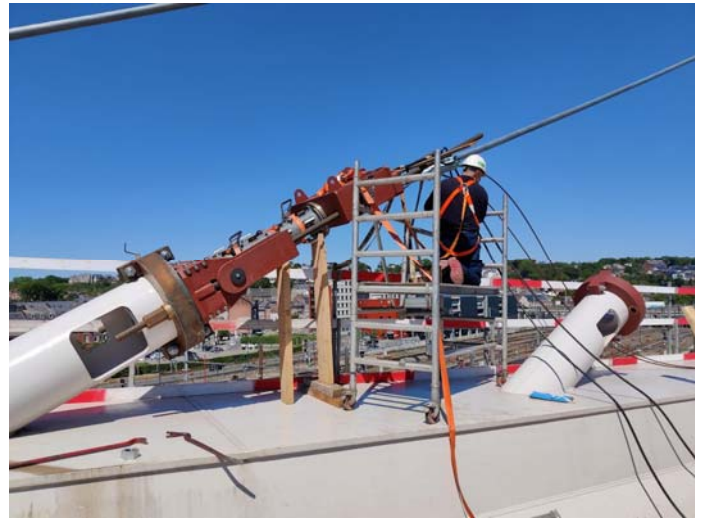
4) Les haubans

En phase finale, les 12 paires de haubans ont été installées à partir du sommet du mât vers le pied. Après la mise en tension des 4 premiers haubans, les câbles provisoires longitudinaux ainsi que le buton ont pu être évacués. Les 20 haubans suivants ont été installés et accompagnés par une série de contrôles de tension dans les câbles et de positionnement du mât afin de maintenir la bonne position du mât tout en garantissant une bonne répartition des efforts dans les différents éléments, et ce, malgré les effets de la dilatation.

Au terme de ces opérations, la précision de la position du mât était à 11mm de la théorie.

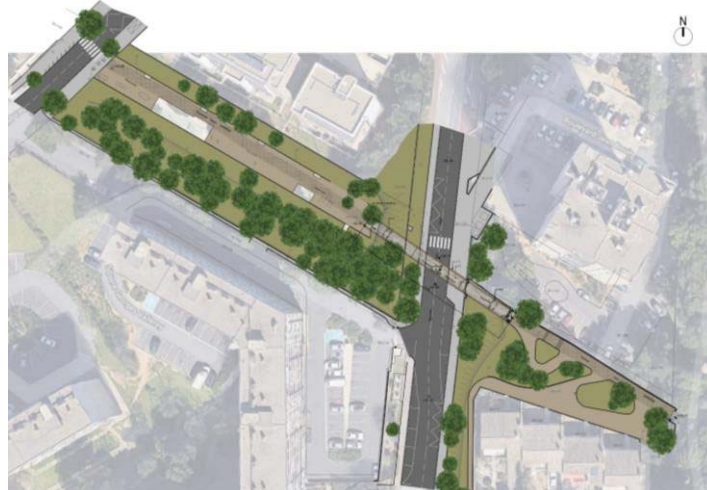
Figure 3. Vue en plan

Par le passé, une passerelle en bois lamellé-collé traversait le boulevard Jean Bouin. Elle reliait les quartiers de part et d'autre et donnait accès à un parc (Figure 3). Cette passerelle a souvent été vandalisée et a été partiellement incendiée (Figure 4). La ville a programmé son remplacement.

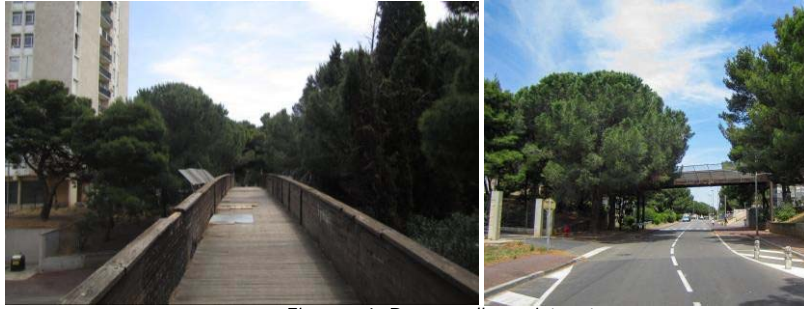
Figure 4. Passerelle existante

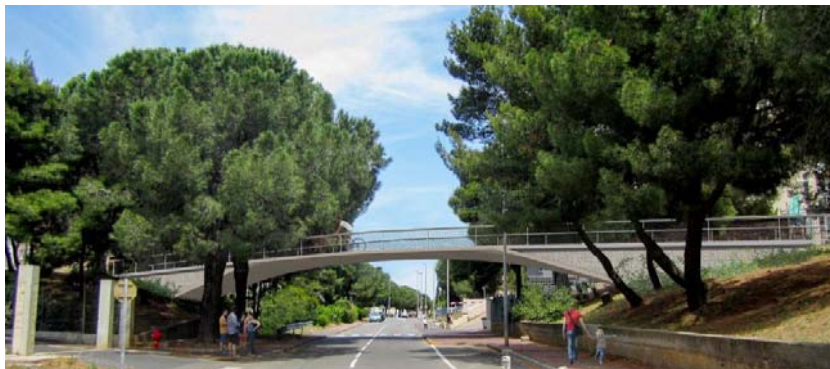
Figure 7. Intégration

La réappropriation des méthodes ancestrales impose de revoir la composition du remplissage de voûte. Les typologies moyenâgeuses sont transposées aux techniques et matériaux du XXI^e siècle. Il en résulte une passerelle élancée constituée d'une voûte en BFUP avec remplissage en billes d'argile expansées concassées et murs de retenue en gabions (Figure 7).

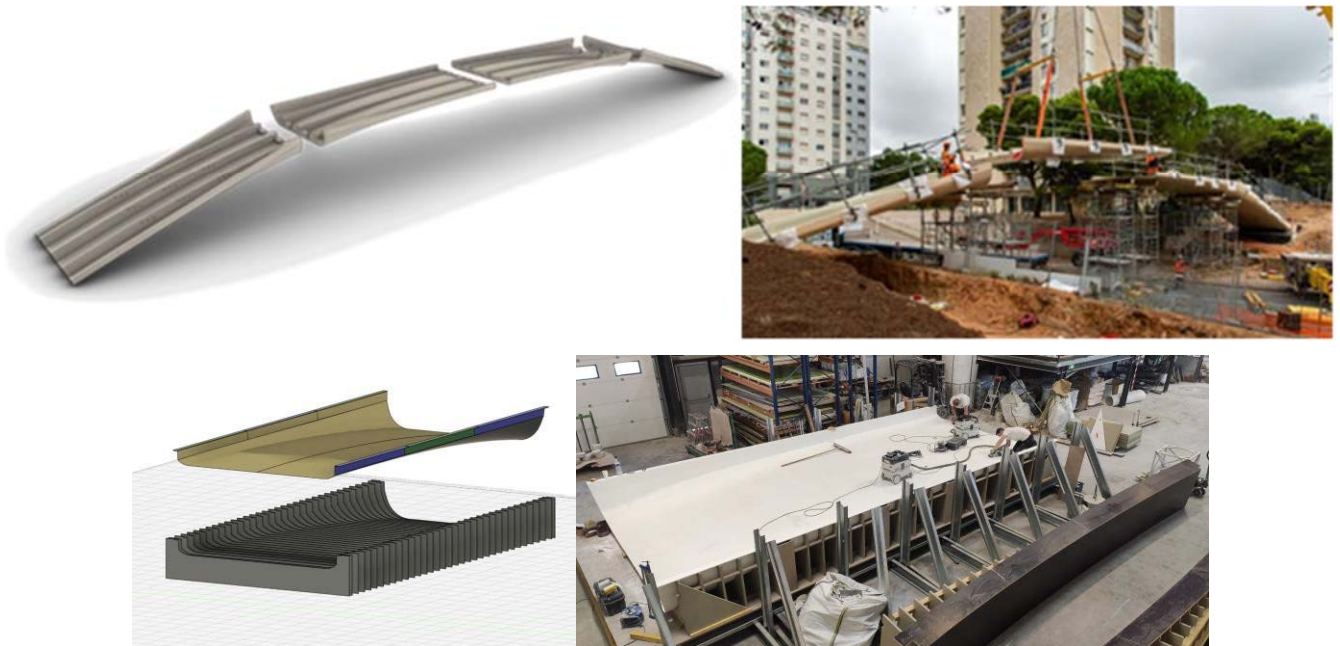
La structure principale (l'arc) est constituée de quatre coques identiques en BFUP. Ces éléments ont une forme en U avec une hauteur totale de 30 cm à 75 cm. L'utilisation répétée d'éléments similaires dans l'arc (Figure 10) permet de minimiser l'incidence de la complexité du coffrage et par conséquent, permet de respecter le coût global du projet. Chaque coque en BFUP a une épaisseur de 70 mm avec 3 nervures intermédiaires. La hauteur des nervures varie de 15 cm à 45 cm pour un total de 17 m³ de BFUP.

Figure 10. Main structure in 4 identical shells and unique formwork
