**DES ESQUISSES À LA RÉALISATION DE LA PASSERELLE CYCLO-PIÉTONNE L'ENJAMBÉE :  
RETOUR D'EXPÉRIENCES**

**PARTIE I : Des esquisses au projet**

**PARTIE II : Réalisation**

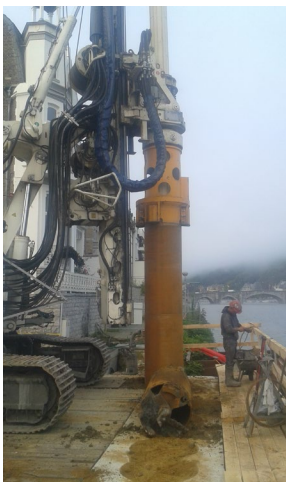
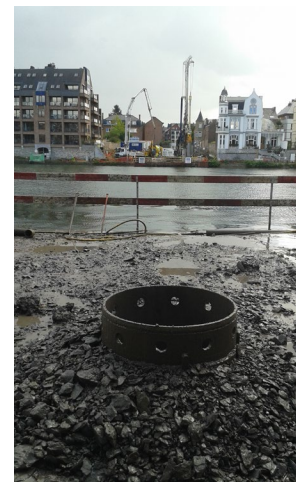
Les pieux ont été forés à +/-11m40 en rive gauche et +/-13m40 en rive droite.

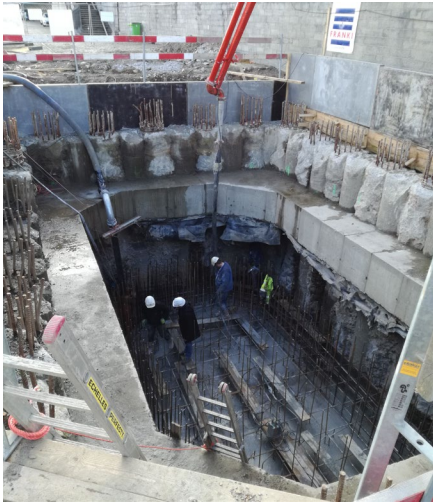
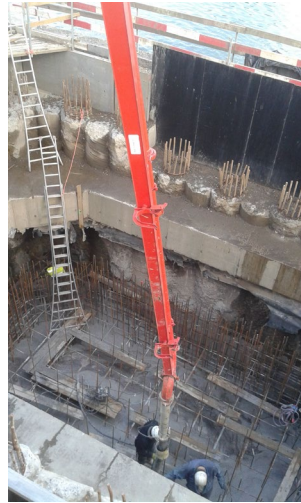
Lors de l'étude d'exécution, l'adjudicataire a judicieusement proposé et réalisé un système de butonnage « perdu » en béton armé, prévu pour être noyé dans le massif des culées en béton armé.

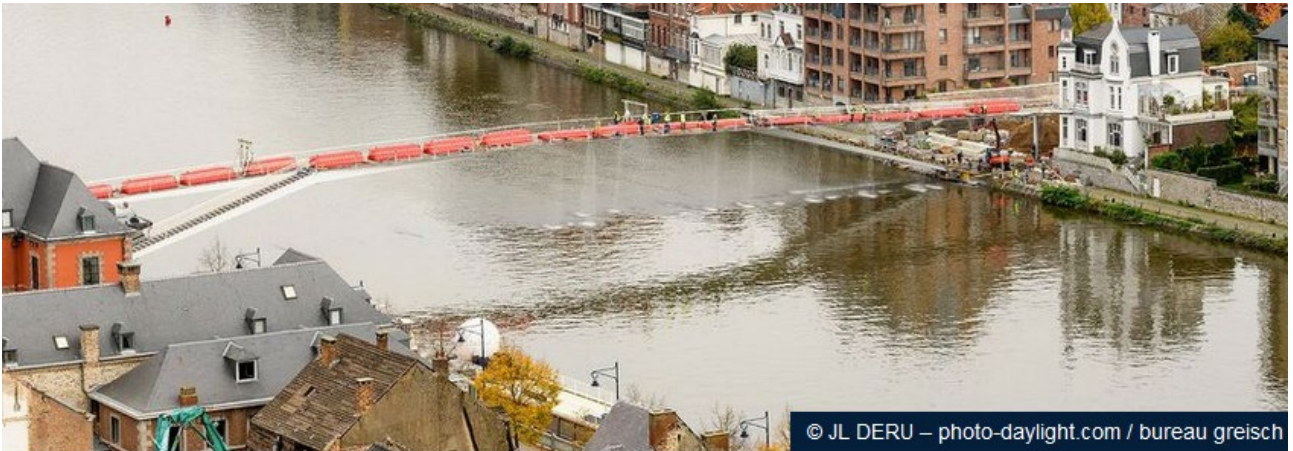
**3 Epreuve statique de mise en charge**

Celle-ci a été réalisée grâce au concours de la direction de l'expertise des ouvrages d'art. La structure a été chargée à l'aide de 18 « J-bars » de 7500kg, de grosses poches gonflables remplies d'eau par pompage, depuis la pile P7 jusqu'à la pile P3.

Les mesures de déformation ont été réalisées par la direction de la géométrie, à l'aide de 2 stations totales et de prisme collés à la structure par des aimants.
